Informe del estado de bidegorri en Bilbao

20/12/2017

INFORME DEL ESTADO DEL BIDEGORRI EN BILBAO

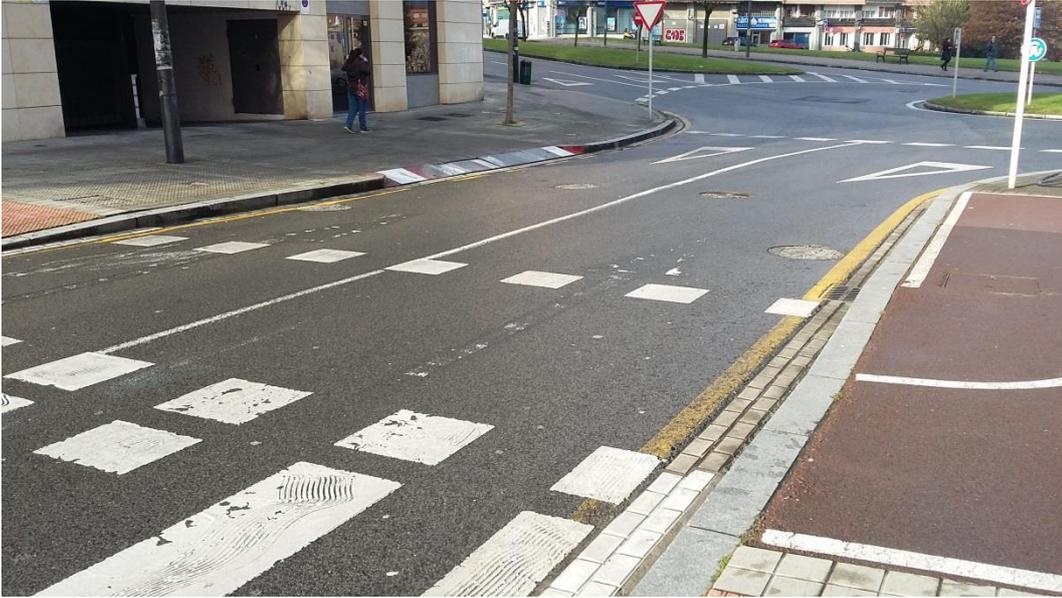
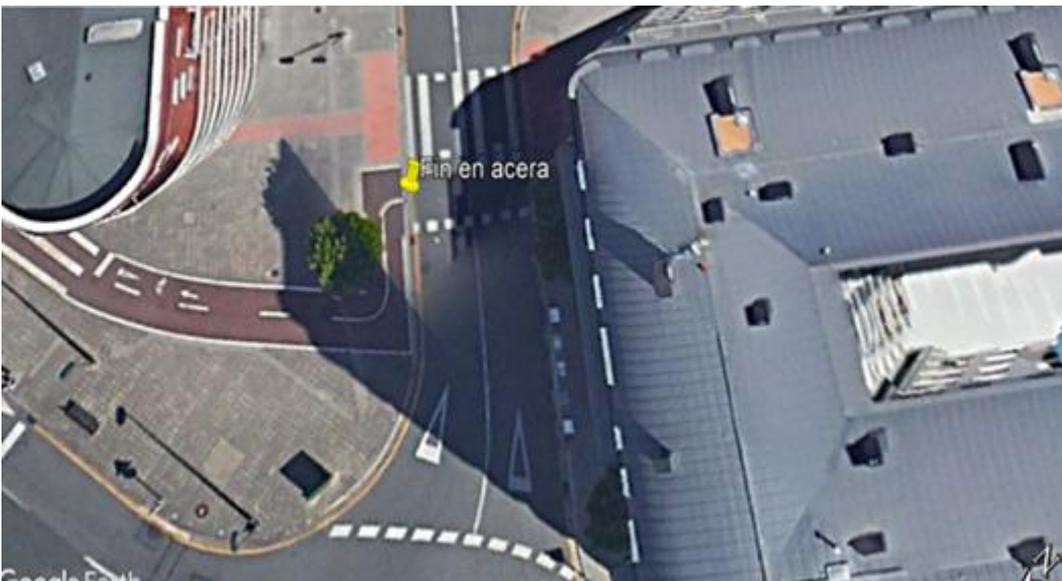
1. Fin de bidegorri en la calzada San Adrian – Miribilla

- Final de bidegorri en acera. Continuidad con señalización poco visible, puede originar conflicto con peatones.
- 43°15'2.20"N / 2°55'56.54"O

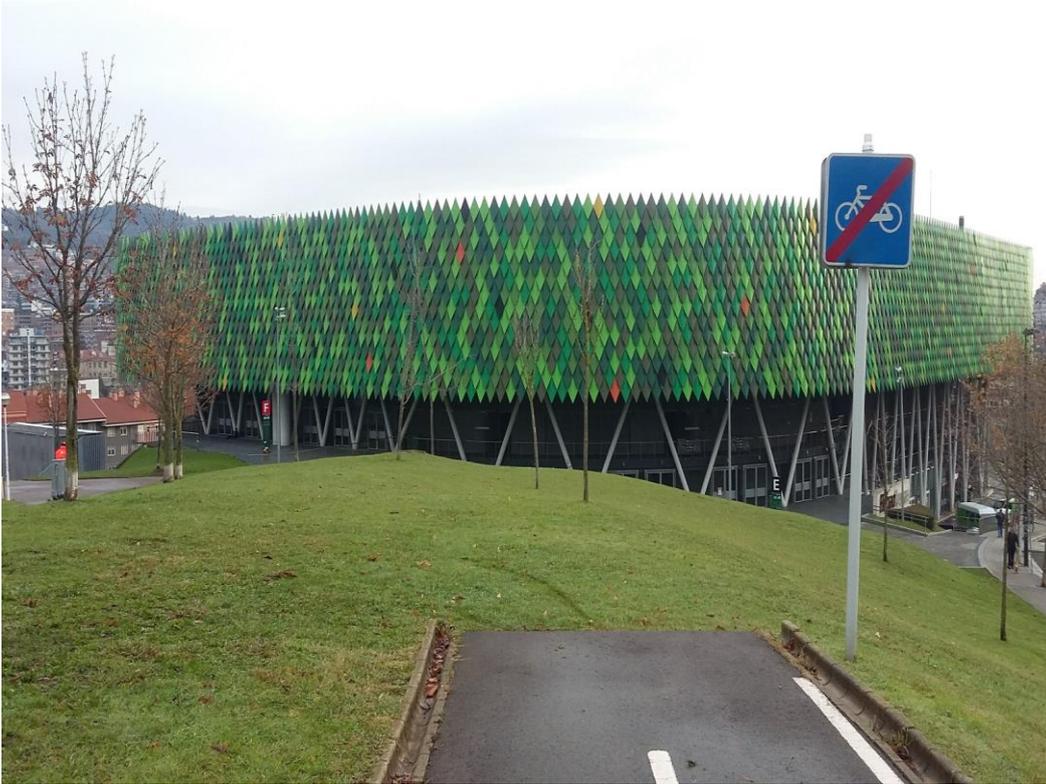
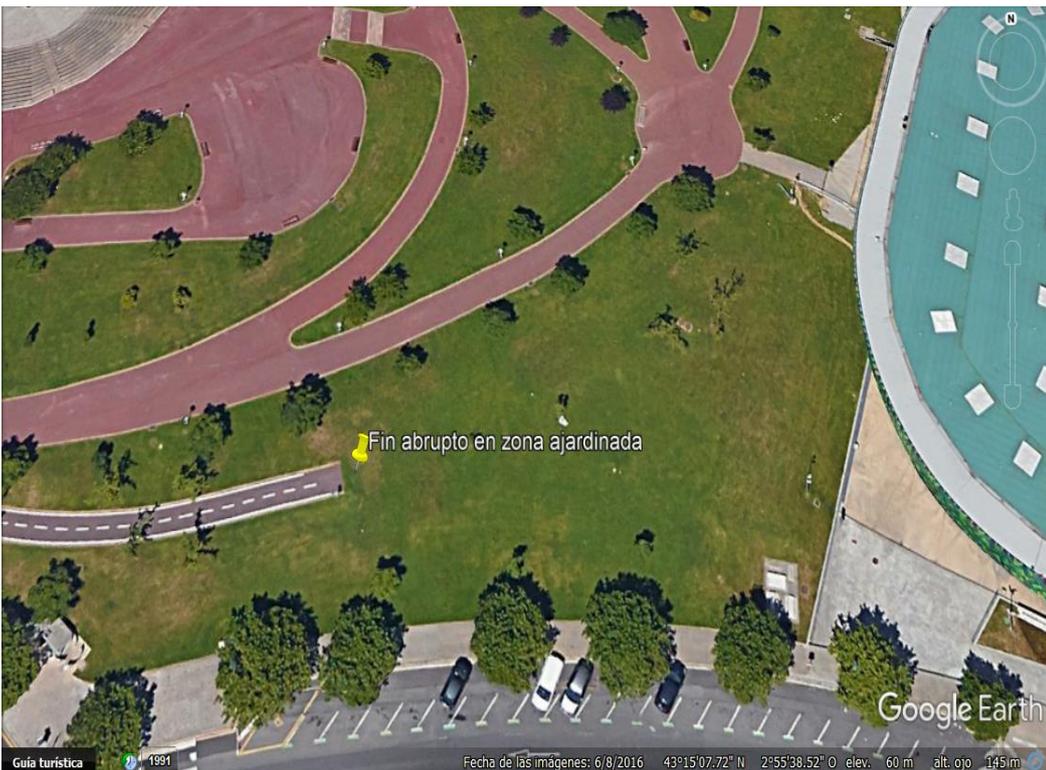
2 Fin abrupto (Parque Miribilla)

- El ciclista no puede circular más allá de la señal. Sin continuidad.
- 43°15'7.46"N / 2°55'39.32"O

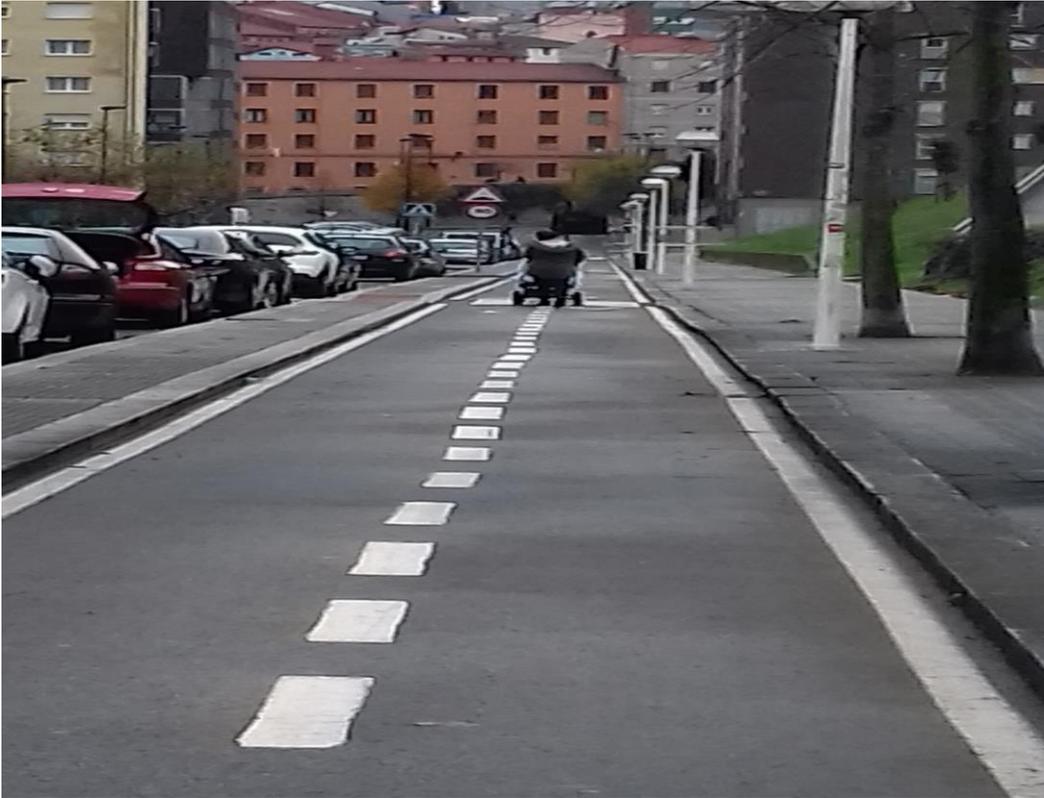
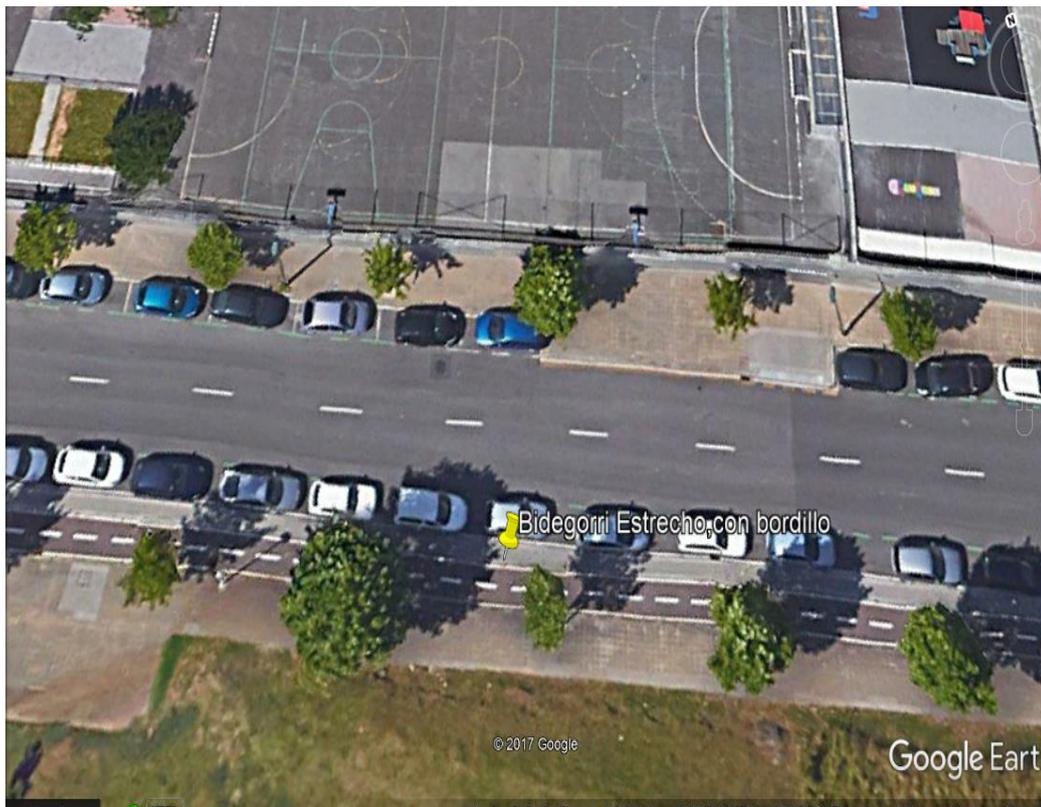
3 Bidegorri estrecho y con bordillo (C/ Mina San Luis)

- Coches aparcados en el lateral del bidegorri. Uso frecuente por parte de peatones.
- $43^{\circ}15'13.32''N / 2^{\circ}55'38.40''O$

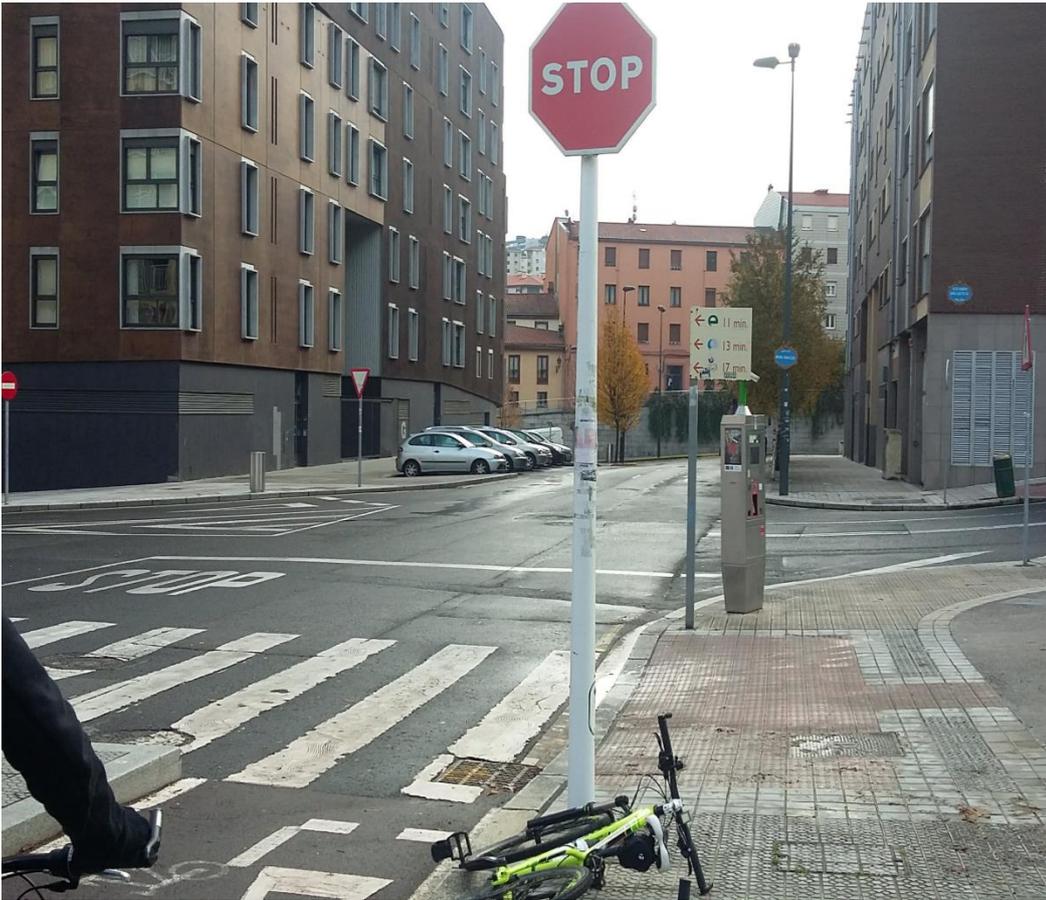
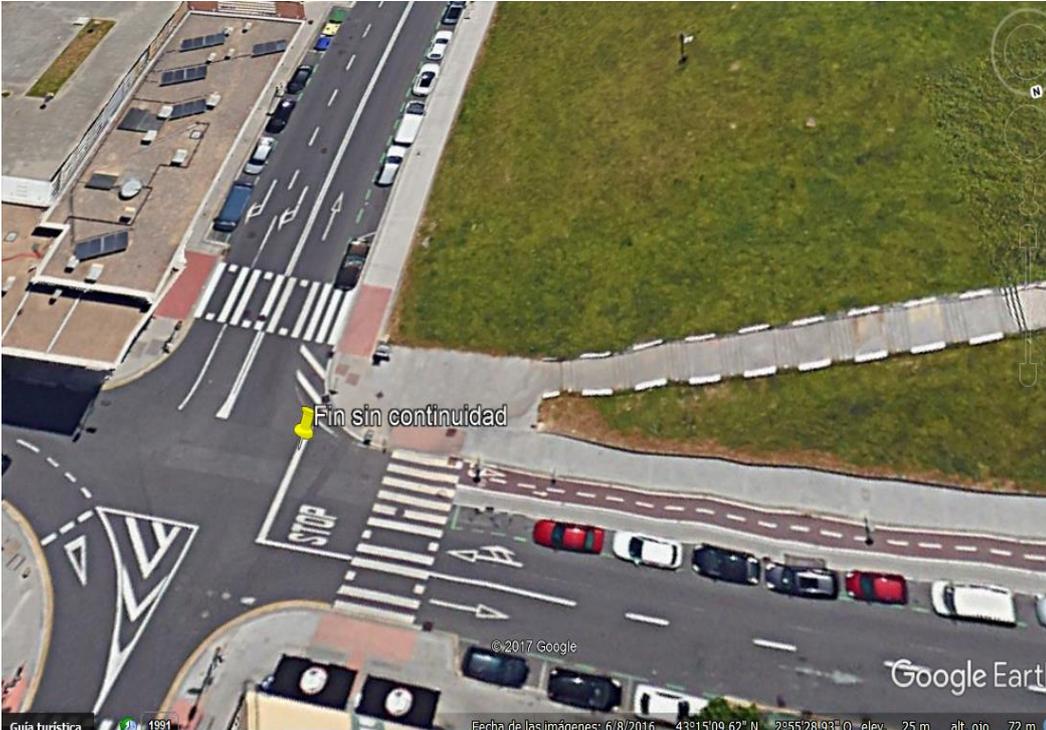
4 Fin en Stop (C/ Mina San Luis)

- El bidegorri termina abruptamente y el ciclista tiene que continuar por la calzada
- 43°15'9.68"N / 2°55'28.16"O

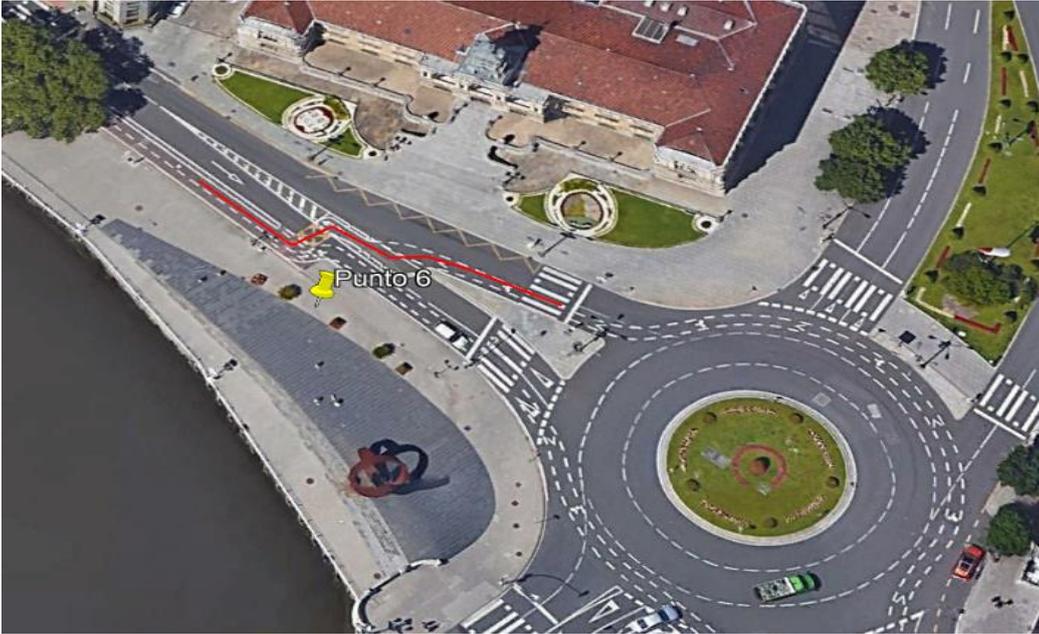
5 Tramo del Ayuntamiento

- Se le obliga al ciclista a circular por la izquierda.
- El ciclista debe de entrar en una isleta estrecha, exponiéndose a los dos carriles de los coches.
- En la isleta el ciclista debe de realizar un ceda el paso, siguiendo expuesto a los dos carriles.
- El ciclista debe cruzar un carril de vehículos motorizados.
- 43°15'50.08" N / 2°55'25.725" O

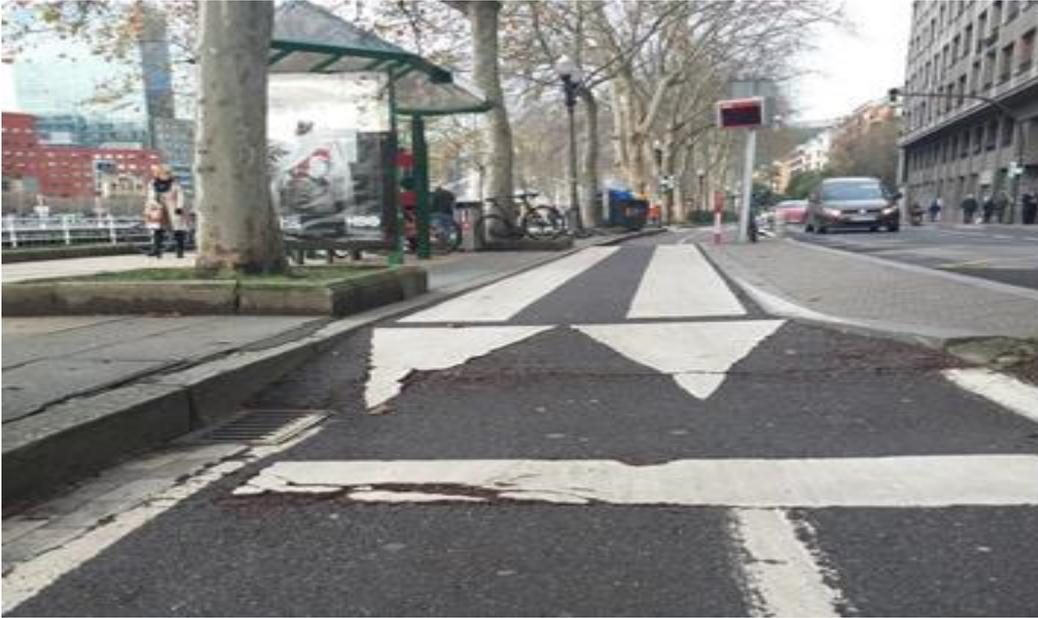
6.1 Parada frente al ayuntamiento

- Baches originados por las raíces de los árboles.
- Estrechamiento del bidegorri a su paso por la marquesina.
- Tramo compartido con peatones que bajan del autobús.
- 43°15'52.04" N / 2°55'28.57" O

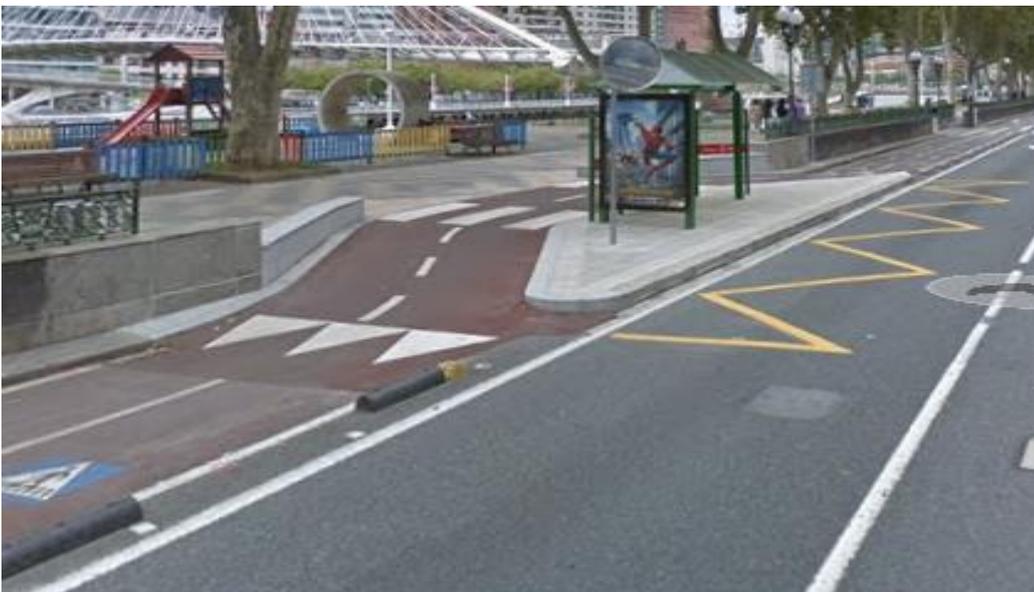
6.2 Parada de autobús junto al puente Zubi Zuri

- Curva ciega debido a la marquesina.
- Tramo compartido con peatones que bajan del autobús.
- 43°15'58.91" N / 2°55'36.42" O

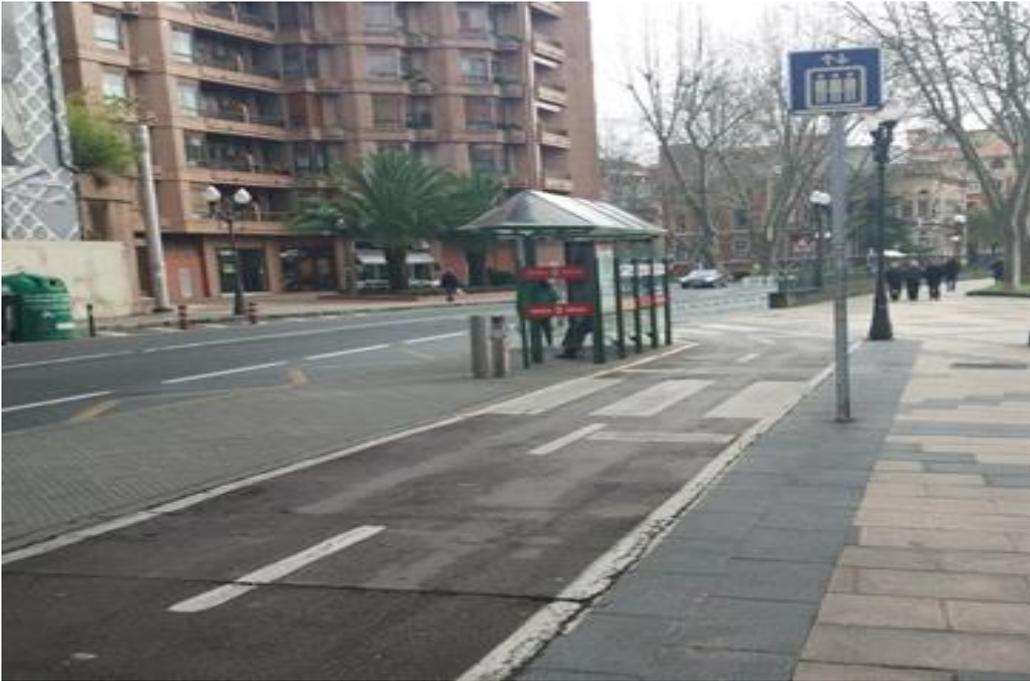
6.3 Parada de autobús bajo el puente de La Salve

- Curva ciega debido a la marquesina.
- Tramo compartido con peatones que bajan del autobús.
- $43^{\circ}16'10.72''$ N / $2^{\circ}55'53.41''$ O

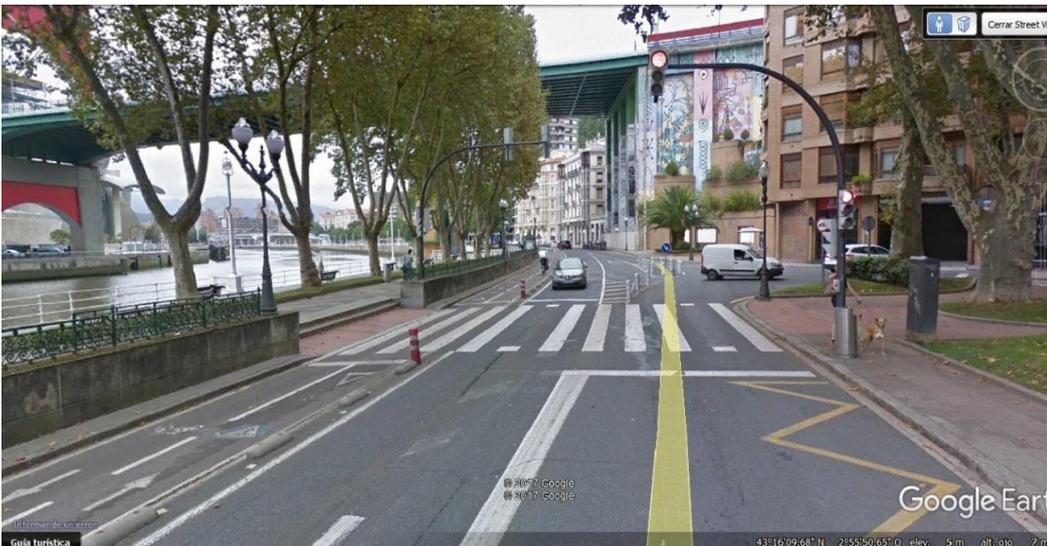
6.4 Tramo sin semáforo

- Tramo sin semáforo para bidegorri
- $43^{\circ}16'09.19''$ N / $2^{\circ}55'49.93''$ O

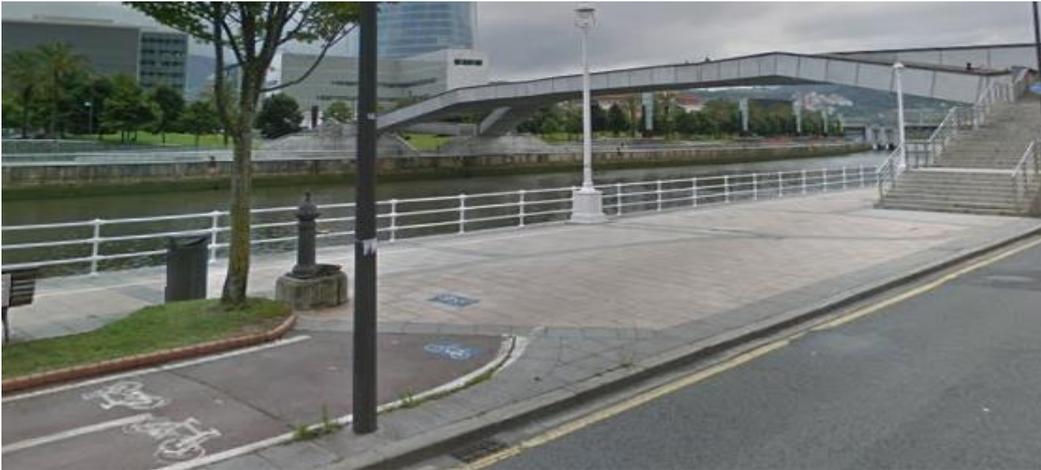
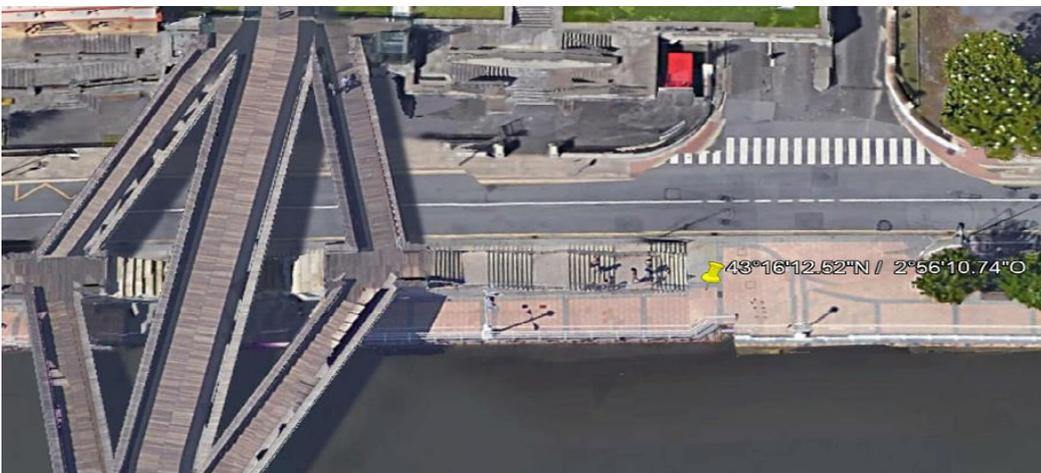
7 Tramo puente de Pedro Arrupe

- Ciclistas y peatones comparten espacio
- En el tramo bajo el puente, tanto ciclistas como peatones, comparten un espacio provocando confusión
- Existen indicaciones en el suelo las cuales no indican muy claro la limitación de por dónde se debe circular.
- El ciclista de deber circular por la derecha, puede llegar a caerse por enganchar la goma del puño con la pared.
- 43°16'12.39" N / 2°56'10.63" O

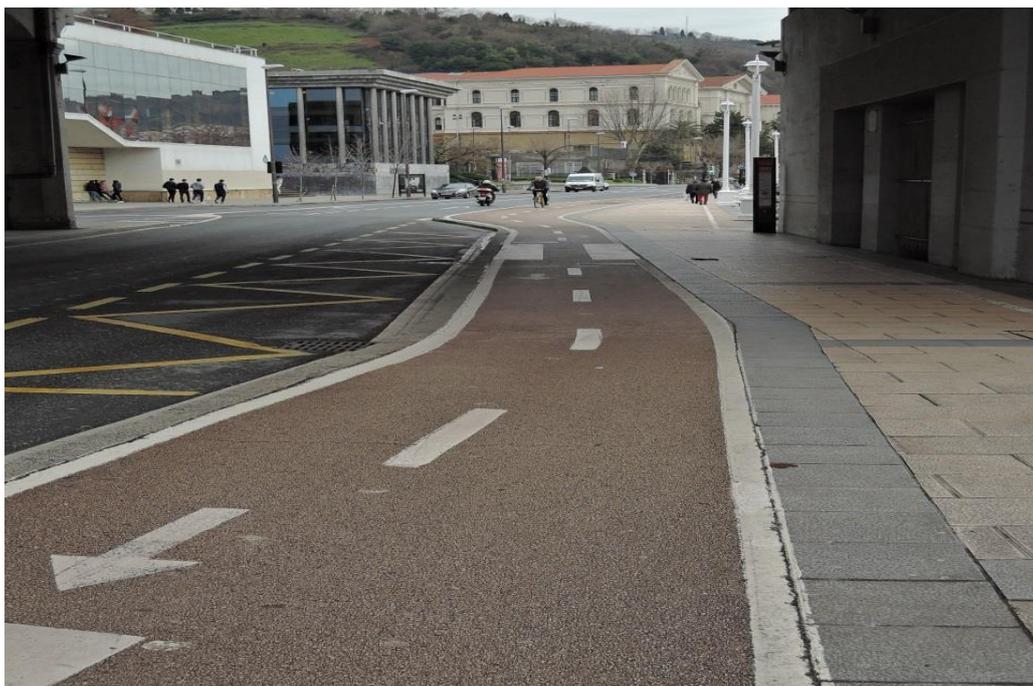
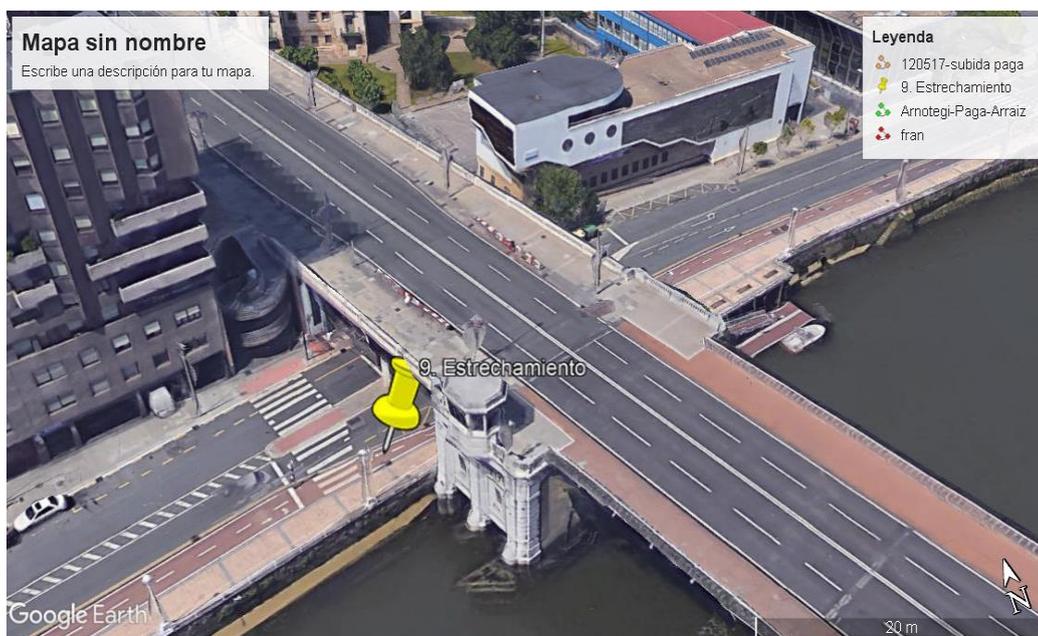
8 Estrechamiento bajo el puente de Deusto

- El ciclista debe circular por un carril estrecho
- El ciclista tiene problemas mantener el equilibrio al cruzarse con ciclistas en sentido contrario. El ciclista no puede circular en doble sentido a la misma vez.
- El paso de cebr peatonal junto con la estación de autobús invade el bidegorri justo en el tramo que se estrecha.
- 43°16'11.02"N / 2°56'27.42"O

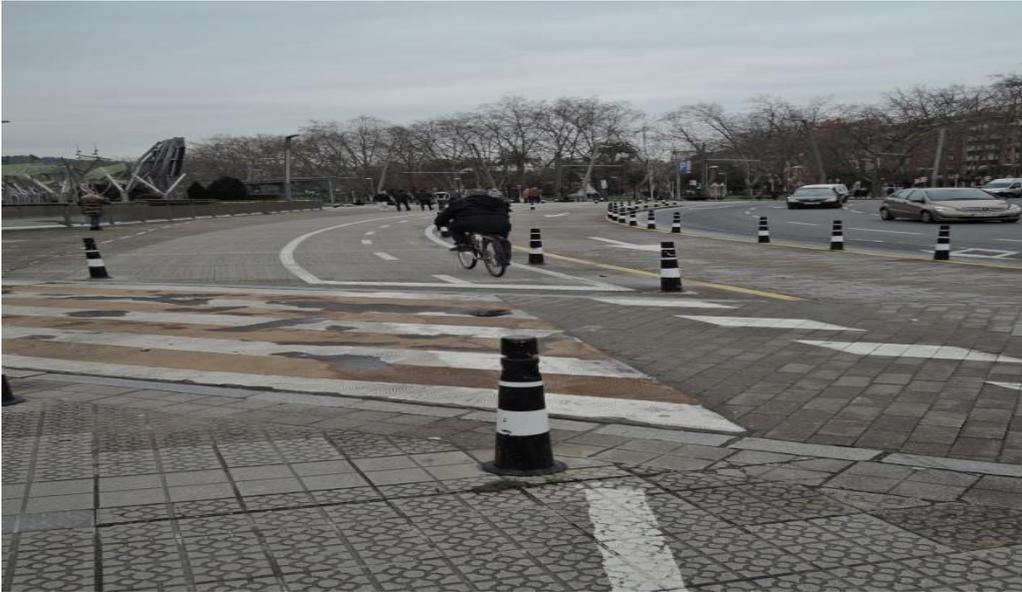
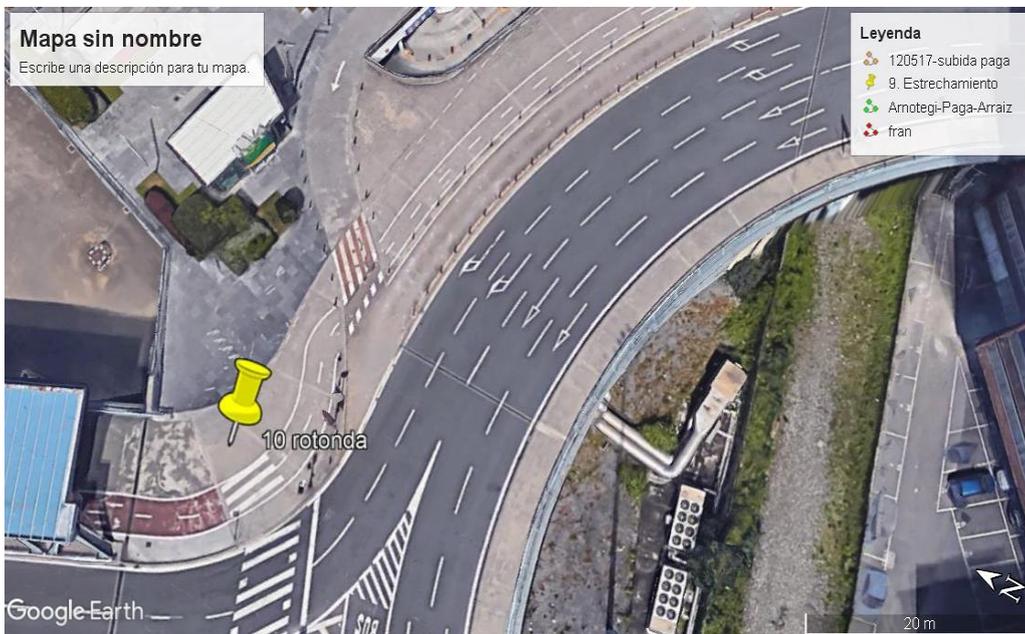
9 Pivotes Puente Euskalduna

- El Bidegorri es atravesado por salida de garajes
- El Bidegorri no está pintado de rojo y es delimitado por pivotes metálicos peligrosos
- El Bidegorri se adentra en acera peatonal
- $43^{\circ}15'59.44''N / 2^{\circ}56'44.69''O$

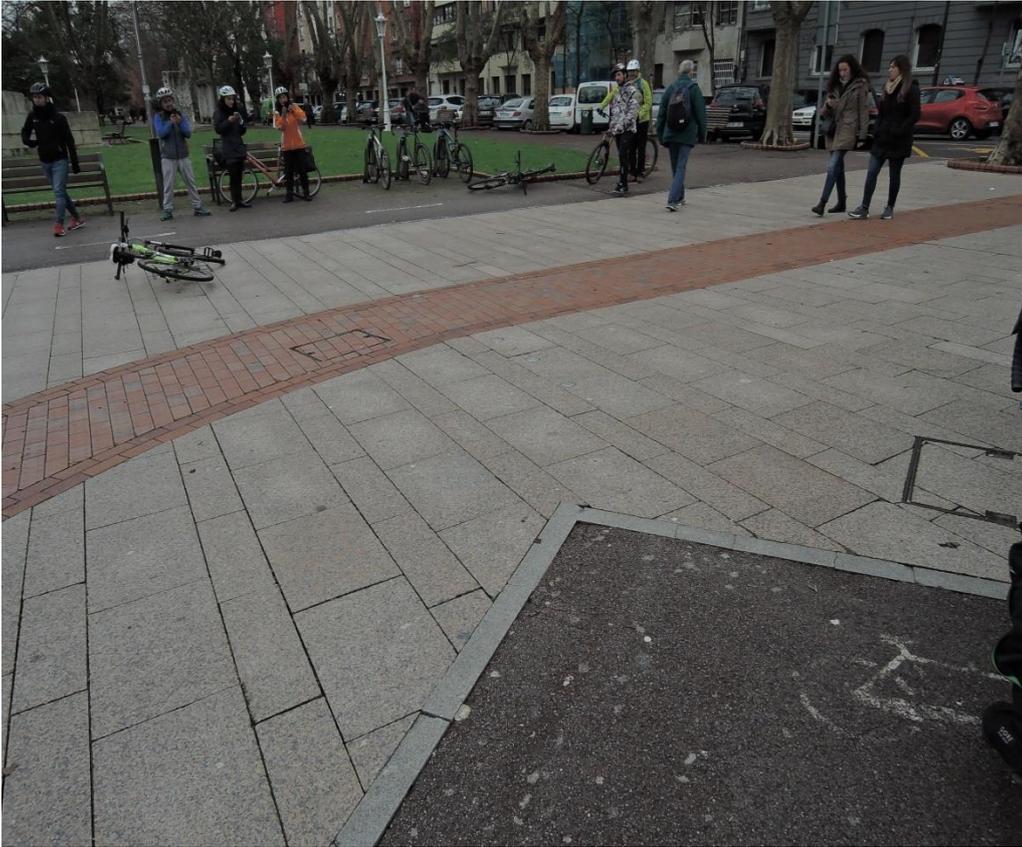
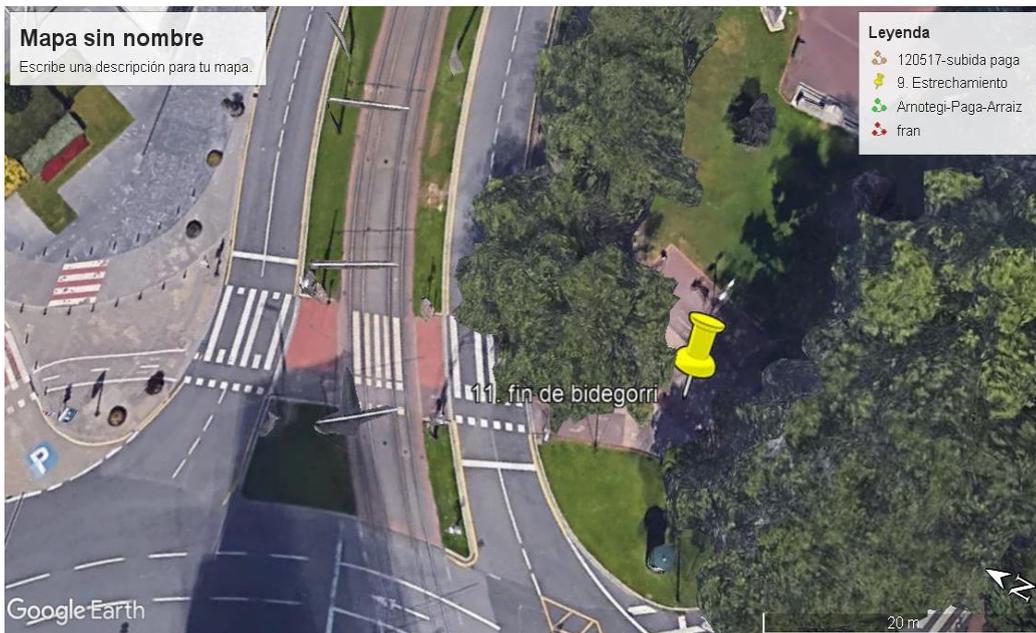
10 Parque de Doña Casilda

- El Bidegorri atraviesa acera invadiendo via peatonal
- Discontinuidad no indicada del Bidegorri
- 43°15'57.10"N / 2°56'40.74"O

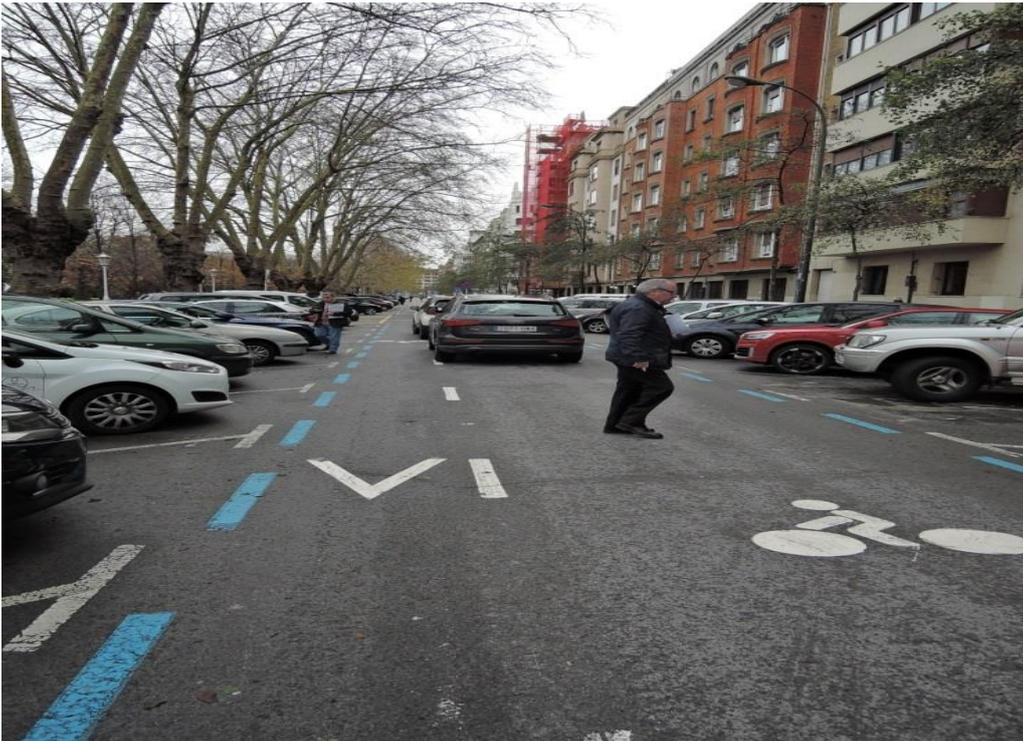
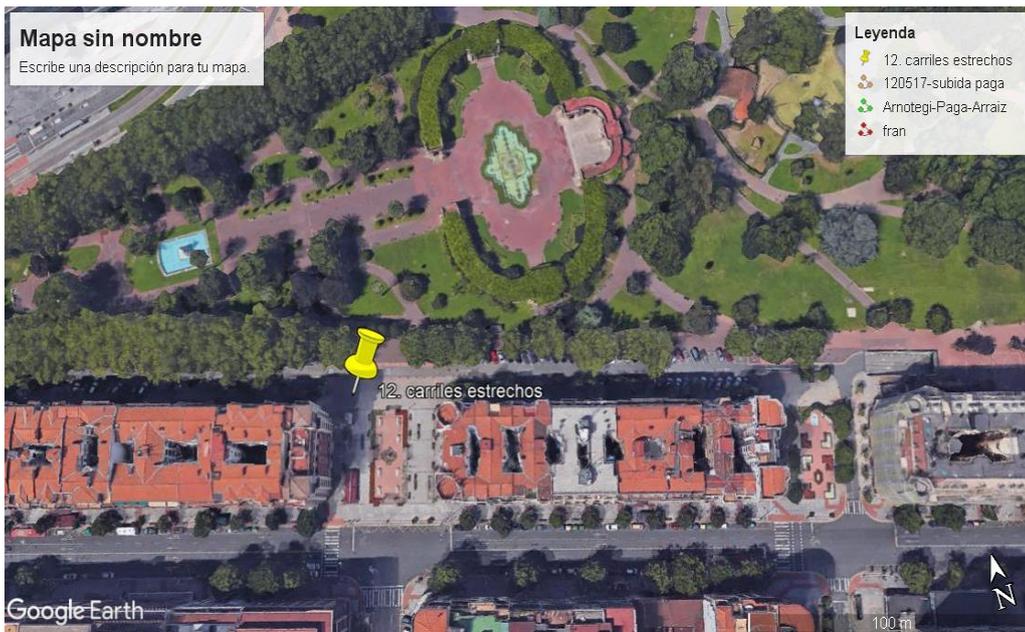
11 Señalización doble sentido (C/José Anselmo)

- Señalización doble sentido con vía muy estrecha en sentido contrario
- Distancia de seguridad entre bidegorri y coches aparcados peligrosa por insuficiente
- 43°15'54.87"N / 2°56'34.68"O

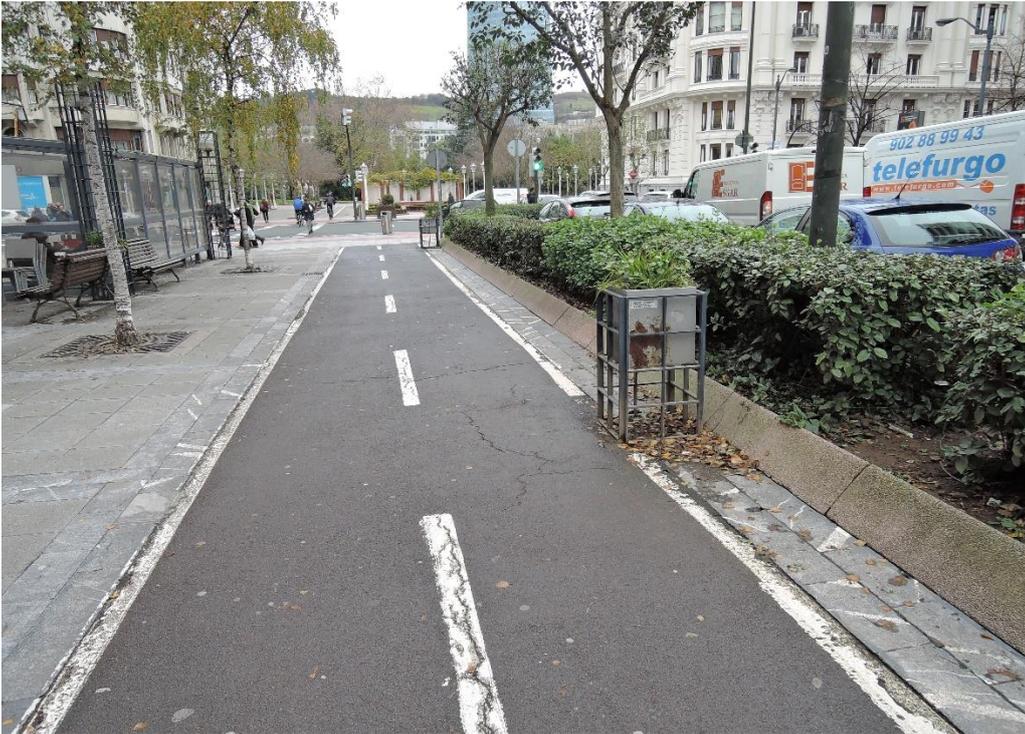
12.1 Macetas al costado

- Hay varias macetas en el lateral derecho del bidegorri, lo cual impide hacer adelantamientos. La posibilidad de colisionar con la maceta es real y la posición de la maceta, a la altura del manillar según que bicicletas incrementa el riesgo de caída.
- 43°15'51.23"N / 2°56'36.30" O

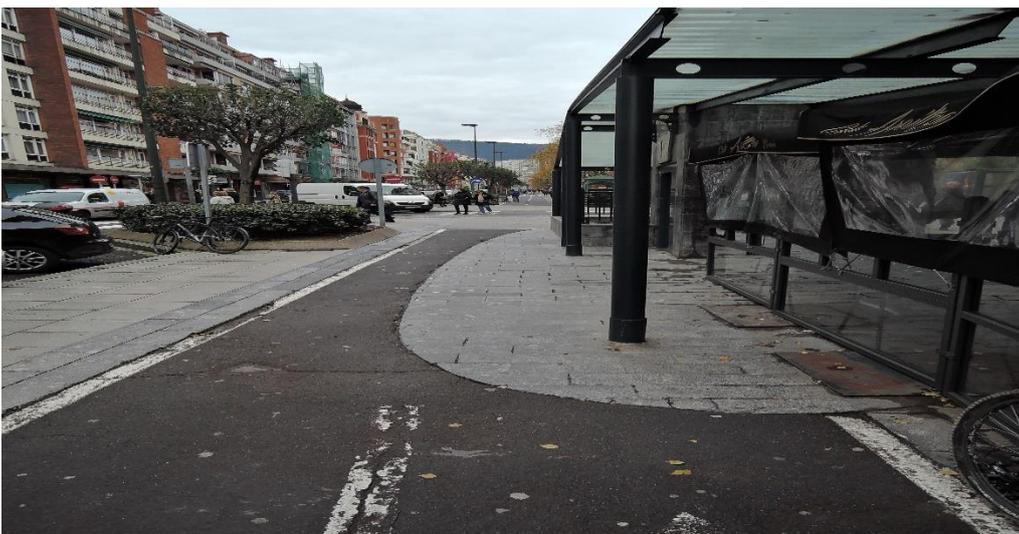
12.2 Invasión de elementos arquitectónicos

- Los elementos arquitectónicos invaden el bidegorri de forma que reduce el tramo a unos escasos centímetros de paso para las bicicletas. Dificultan el paso de varias bicicletas simultáneamente por el dicho tramo. Existen unas vigas en mitad del bidegorri.
- 43°15'51.23"N / 2°56'36.30" O

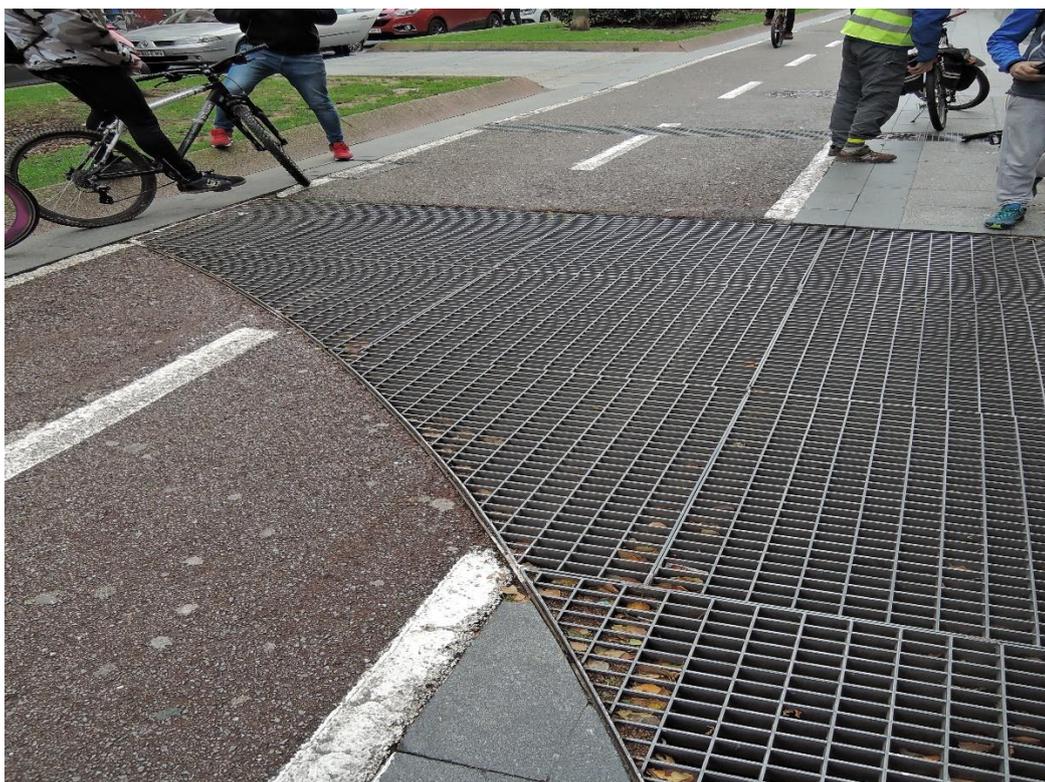
12.3 Rejilla

- Hay una rejilla posicionada en mitad del bidegorri, forma parte de un trozo del mismo, la rejilla es peligrosa en cuanto a lluvias se refiere, puesto que es deslizante y ocasiona accidentes y/o colisiones.
- $43^{\circ}15'51.23''N$ / $2^{\circ}56'36.30'' O$

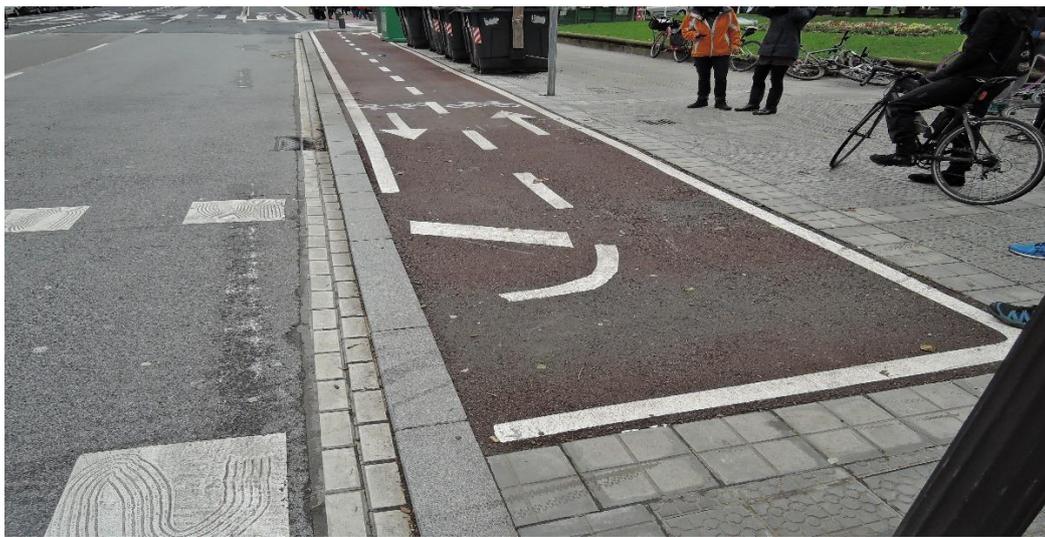
13.1 Curva inesperada muy brusca.

- El bidegorri consta de una curva cerrada. No tiene una dimensión idónea para el manejo de dos bicicletas de manillar ancho por la vía. Y, por último, los contenedores de basura a menudo invaden la vía.
- 43°15'27.67 N / 2°56'38.50 O

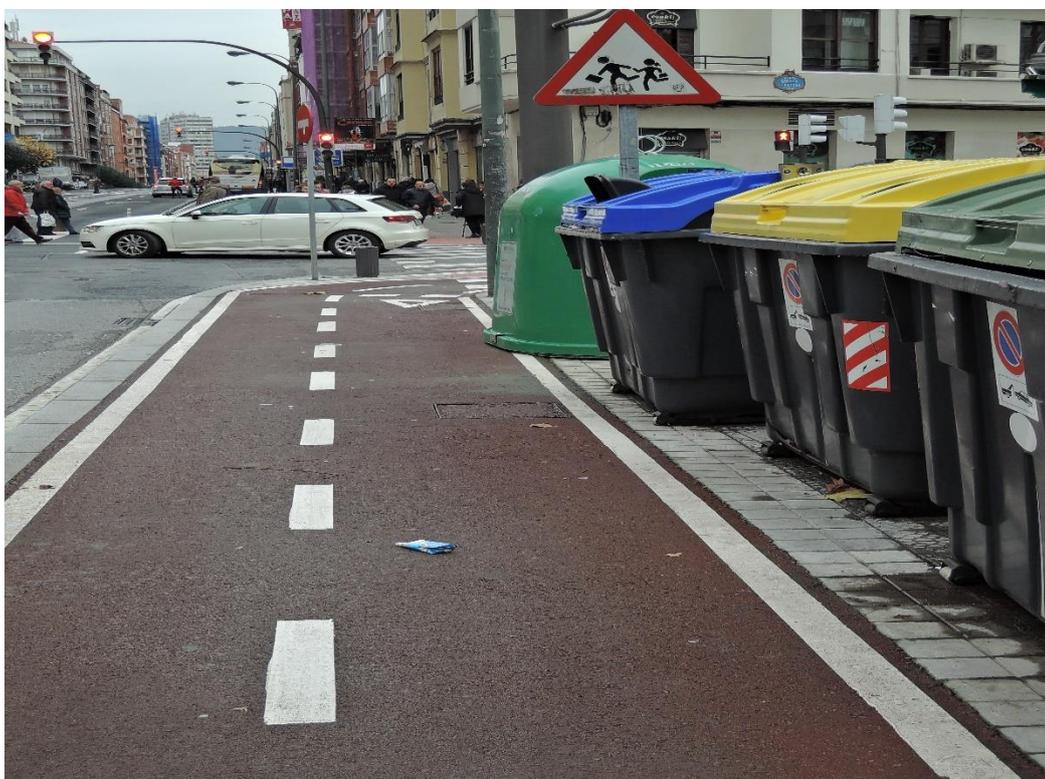
13.2 Contenedores cerca / invaden carril bici.

- Podemos encontrar contenedores de basura junto al bidegorri. Incluso en ocasiones invaden el carril impidiendo la correcta visualización.
- 43°15'27.67 N / 2°56'38.50 O

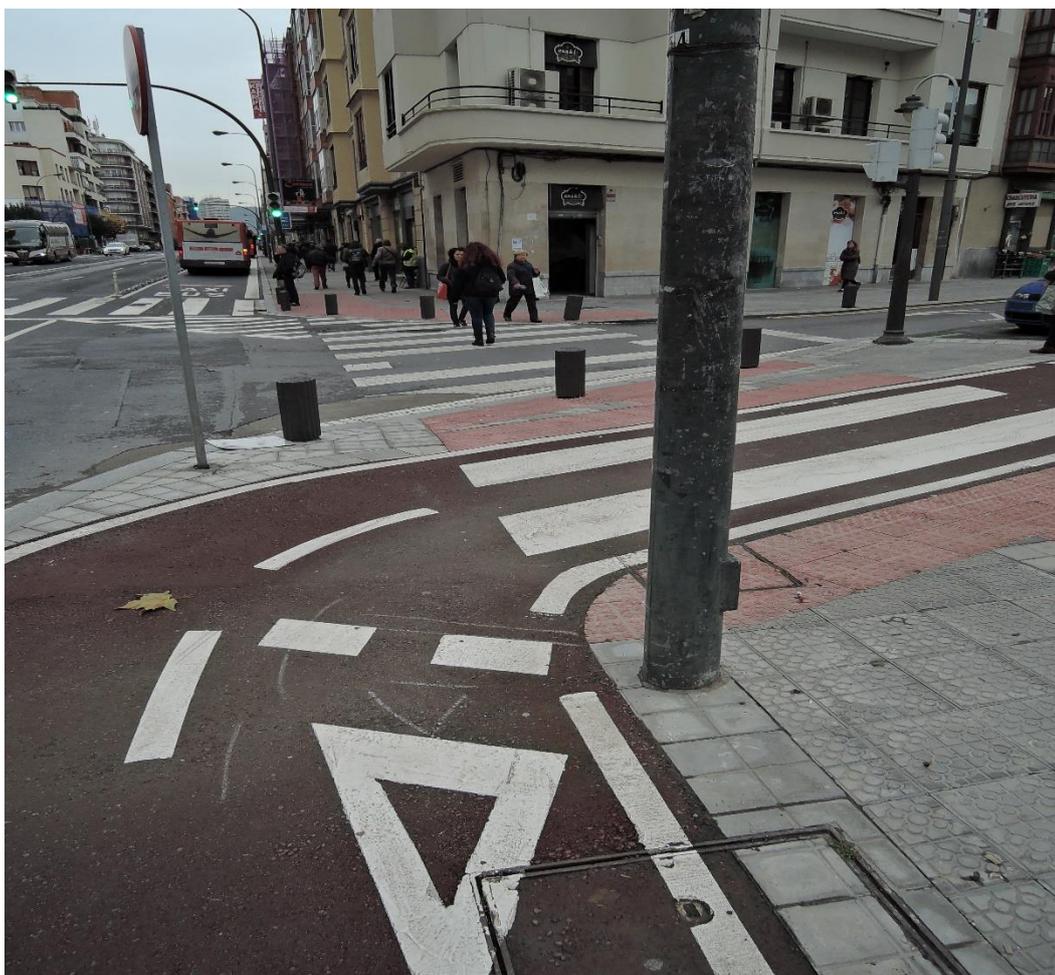
13.3 Farola junto a curva

- En esta curva podemos encontrar una farola demasiado cerca, la cual es fácil impactar.
- 43°15'27.67 N / 2°56'38.50 O

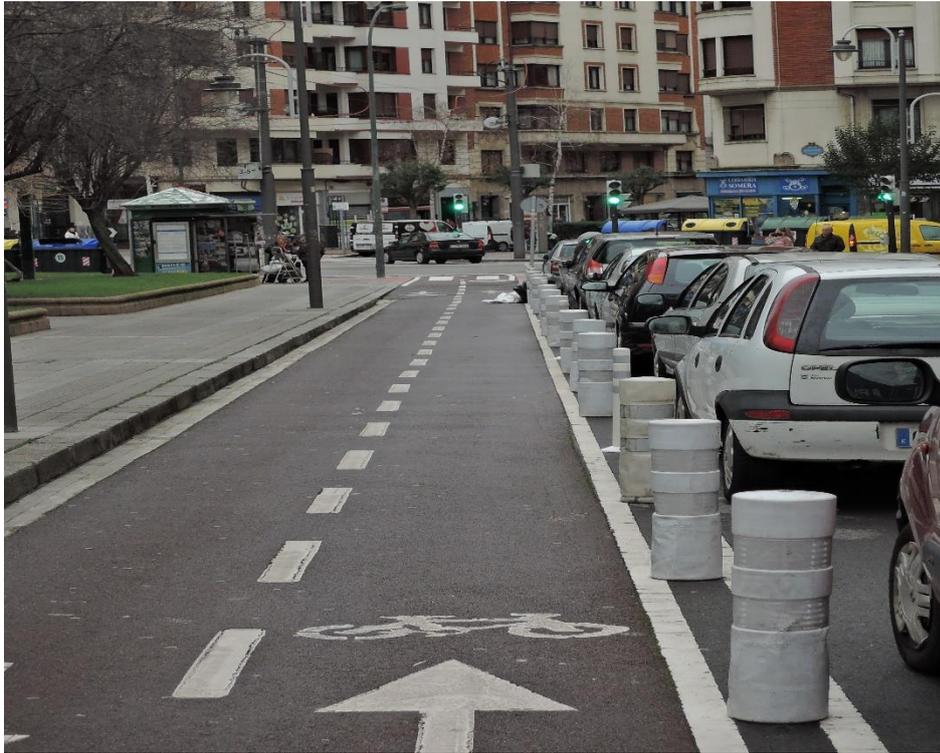
14.1 Pivotes junto al bidegorri

- En este tramo encontramos pivotes junto al bidegorri demasiado cerca, y con alto riesgo de colisión. Igualmente, los coches quedan demasiado cerca del bidegorri. Es muy fácil que tras una apertura fortuita y sin mirar de una de sus puertas ocurra una grave colisión.
- 43°15'25.87" N / 2°56'36.62" O

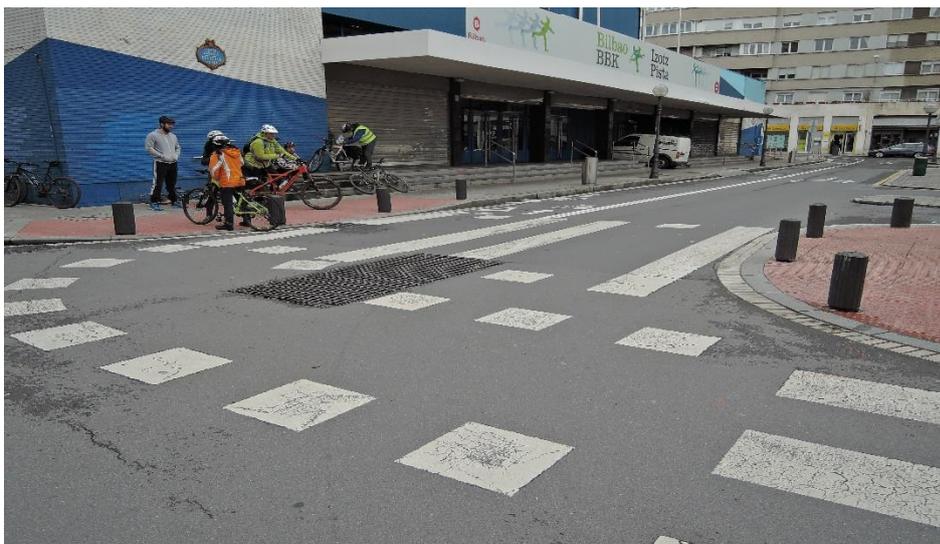
14.2 Curva en carretera.

- En esta sección afrontamos una curva muy cerrada en medio de un cruce, con dos pasos de peatones, y una rejilla resbaladiza. Se trata de demasiados elementos para ser gestionados en tan poco espacio.
- 43°15'25.87" N / 2°56'36.62" O
