Informe del estado de bidegorri en Bilbao

20/12/2017

INFORME DEL ESTADO DEL BIDEGORRI EN BILBAO

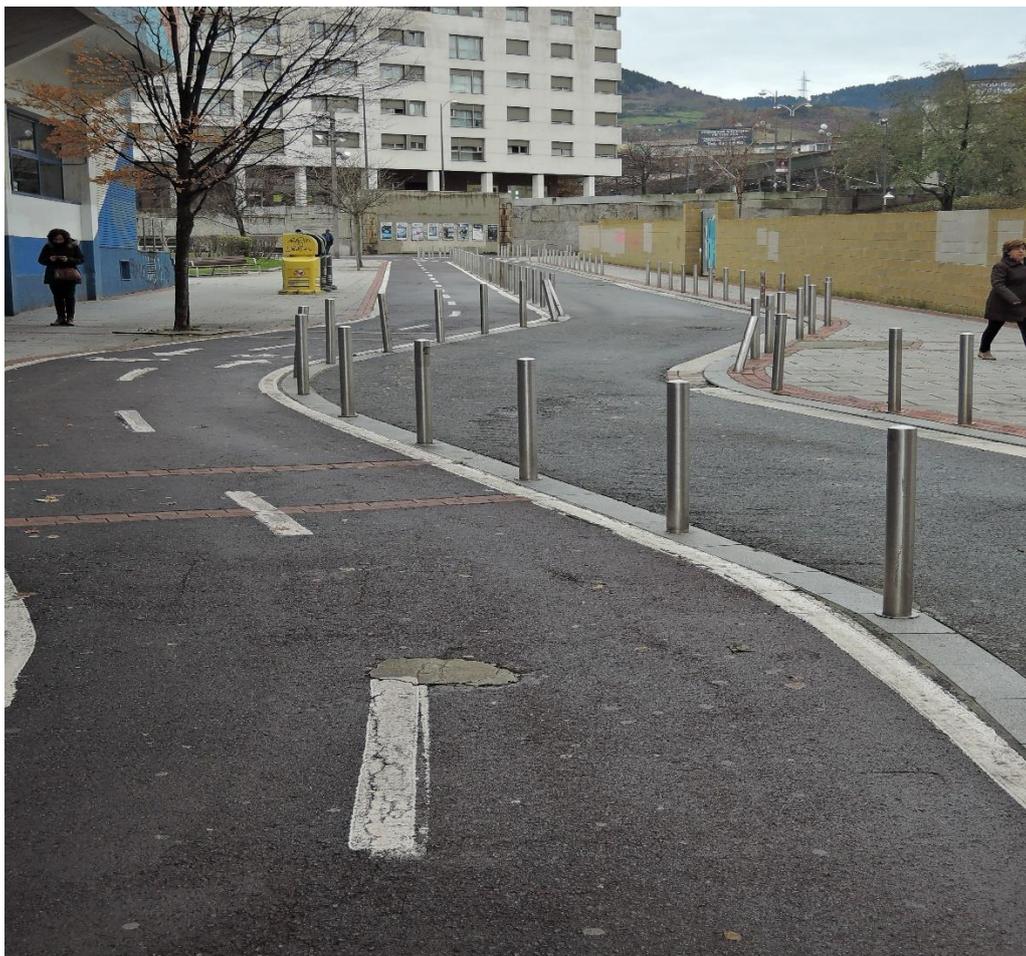
14.3 Pivotes junto al bidegorri

- Encontramos bolardos / pivotes al borde del bidegorri. El material metálico y la agresividad de su forma son especialmente peligrosos en caso de caída / impacto.
- 43°15'23.03" N / 2°56'37.90" O
