Bilboko bidegorrien egoeraren gaineko txostena

2017/12/20

BILBOKO BIDEGORRIEN EGOERAREN GAINEKO TXOSTENA

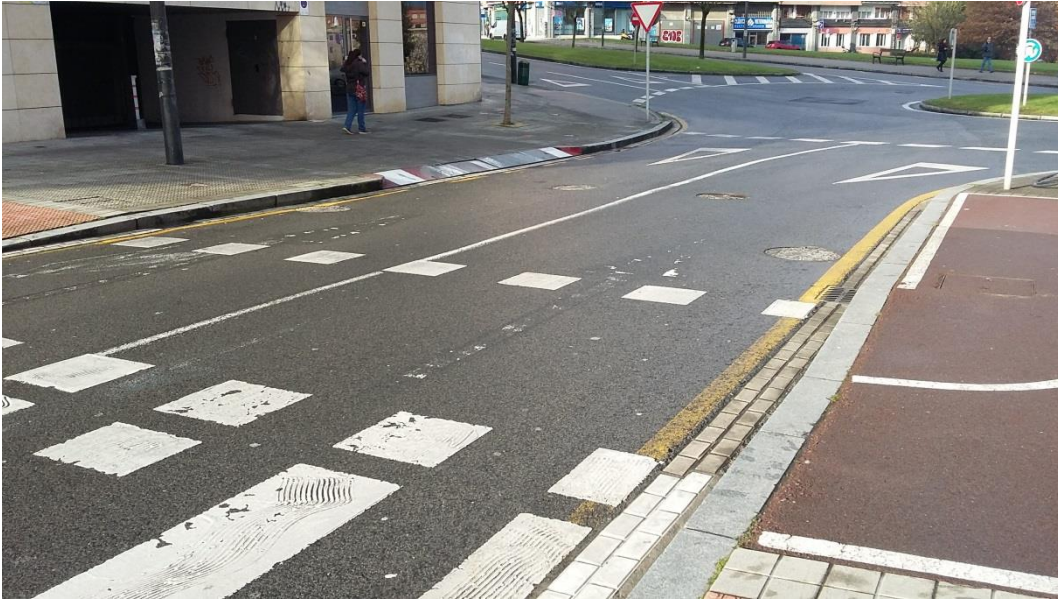
1. Bidegorriaren amaiera San Adrian – Miribillako galtzadan

- Bidegorria espaloian bukatzen da. Jarraipena adierazita badago ere, ez da ondo ikusten. Oinezkoekin gatazka-sorburua izan daiteke.
- $43^{\circ}15'2.20''\text{N} / 2^{\circ}55'56.54''\text{O}$

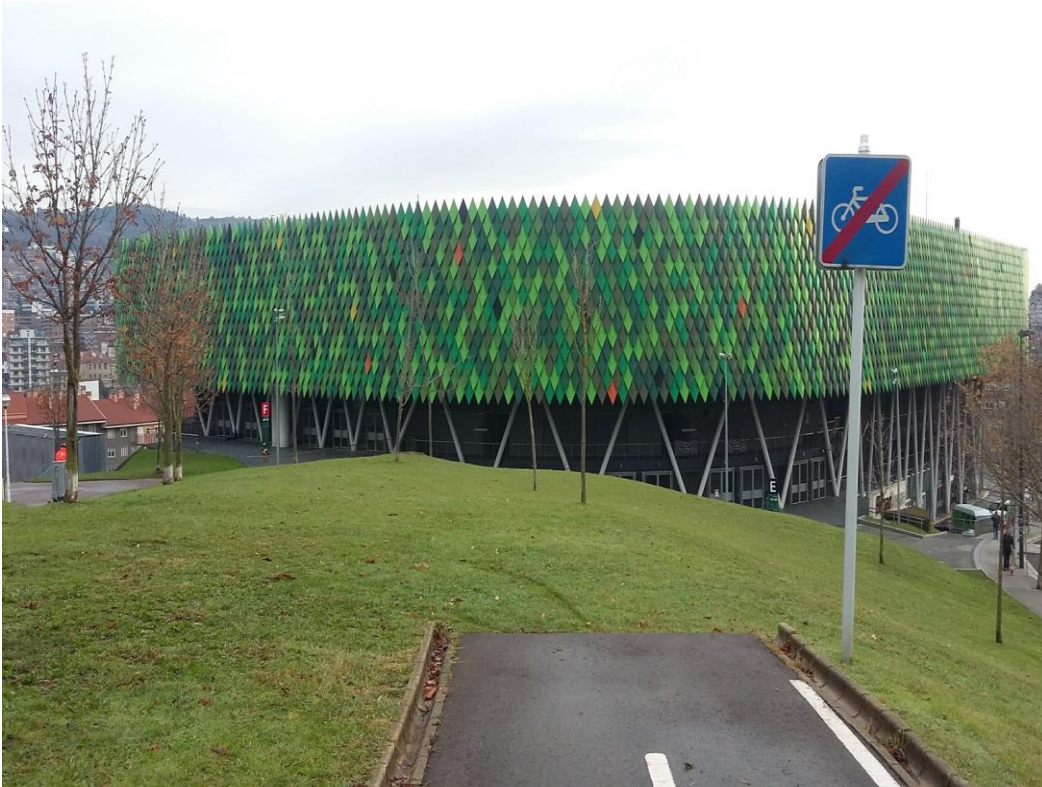
2 Bat-bateko amaiera_(Miribilla parkea)

- Txirrindularia ezin da seinalea dagoen tokitik harago joan. Jarraitasunik gabe.
- 43°15'7.46"N / 2°55'39.32"O

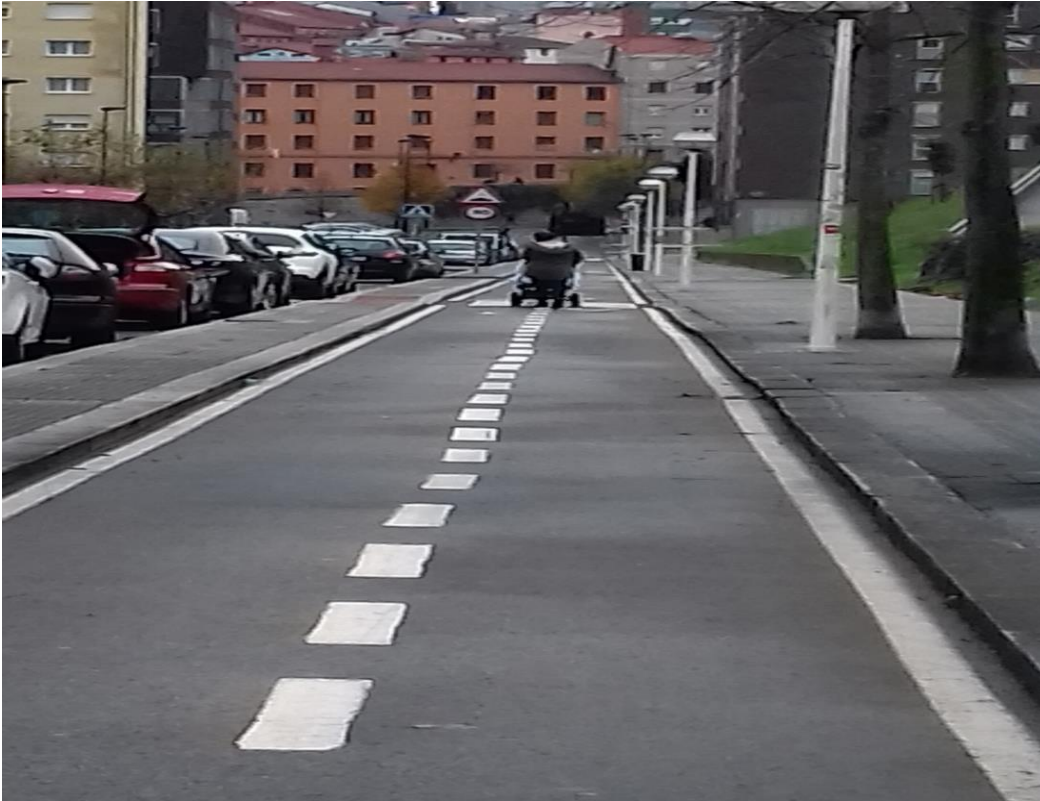
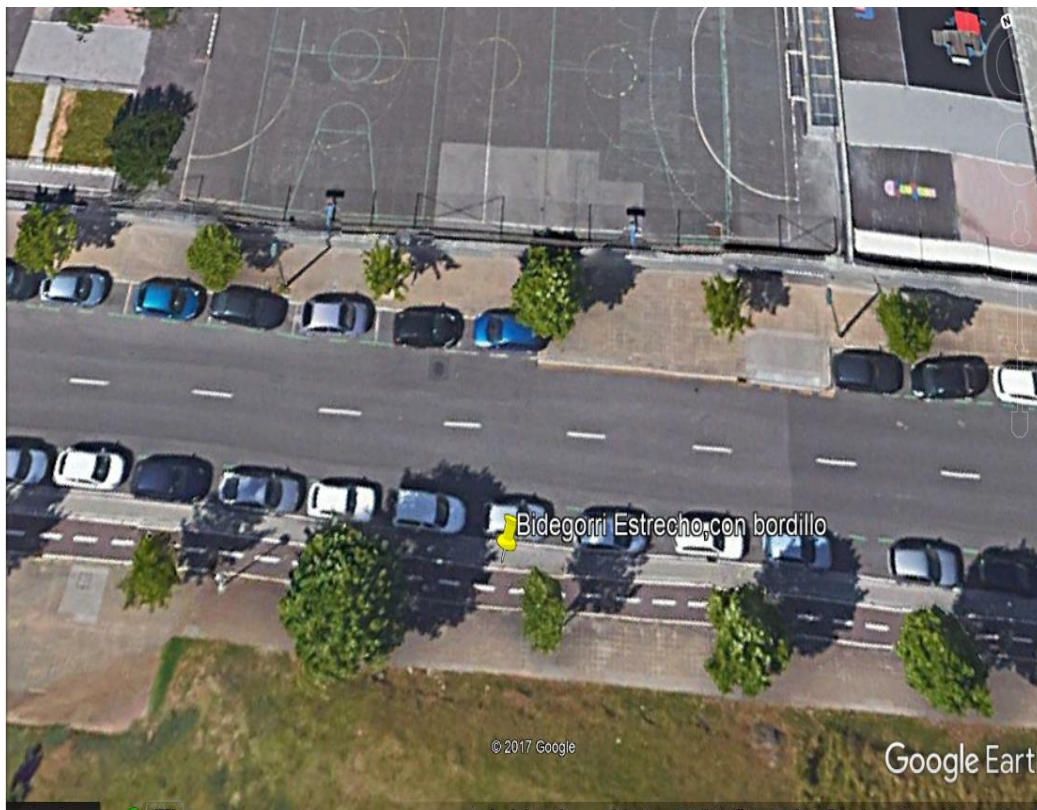
3 Bidegorri estua eta zintarriduna (K/ San Luis meategia)

- Bidegorriaren hegalean autoak aparkatuta. Oinezkoek maiz erabiltzen dute.
- $43^{\circ}15'13.32''\text{N} / 2^{\circ}55'38.40''\text{O}$

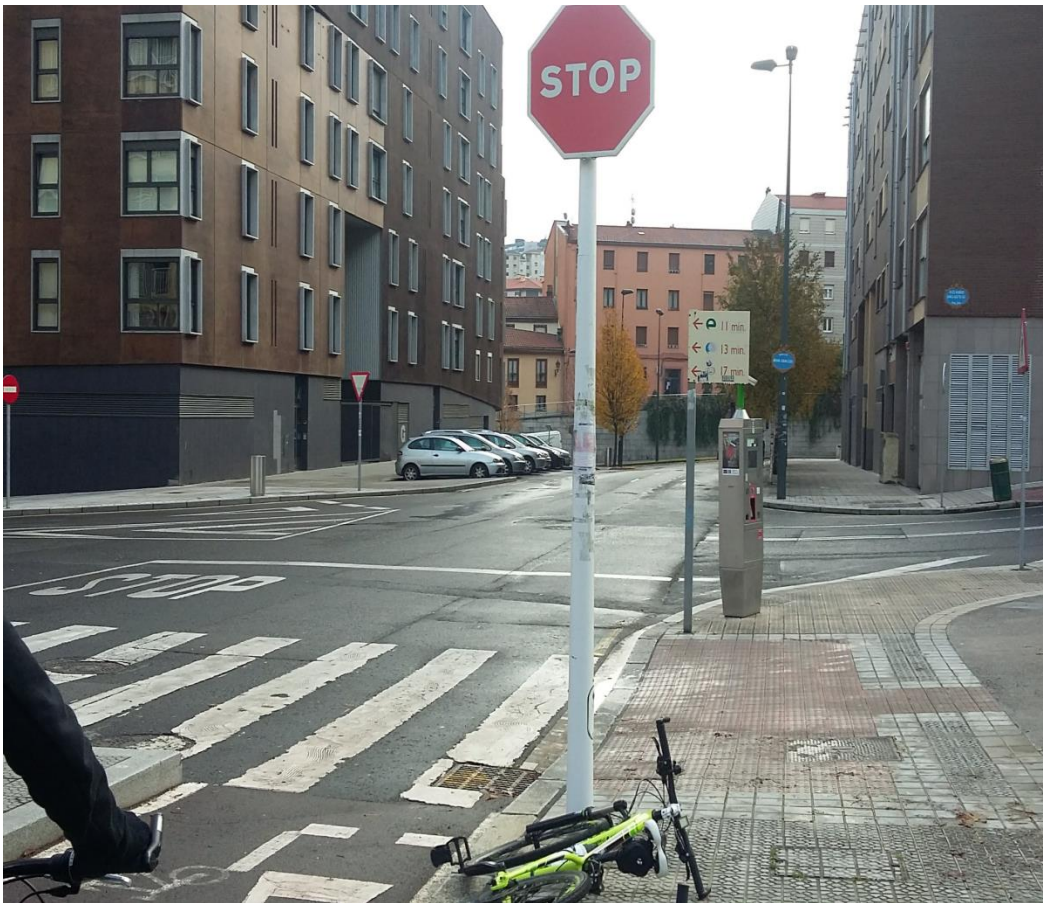
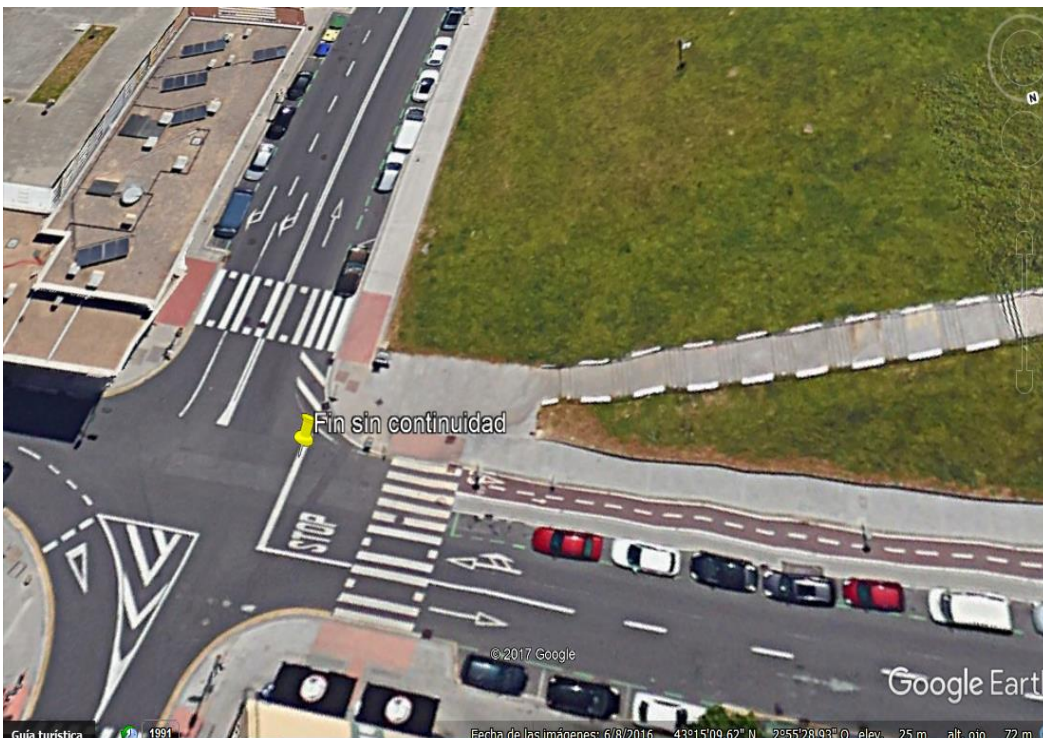
4 Bidegorriaren amaiera stop batean (K/ San Luis meategia)

- Bidegorria bat-batean bukatzen da eta txirindulariak galtzadatik jarraitu behar du.
- $43^{\circ}15'9.68''\text{N} / 2^{\circ}55'28.16''\text{O}$

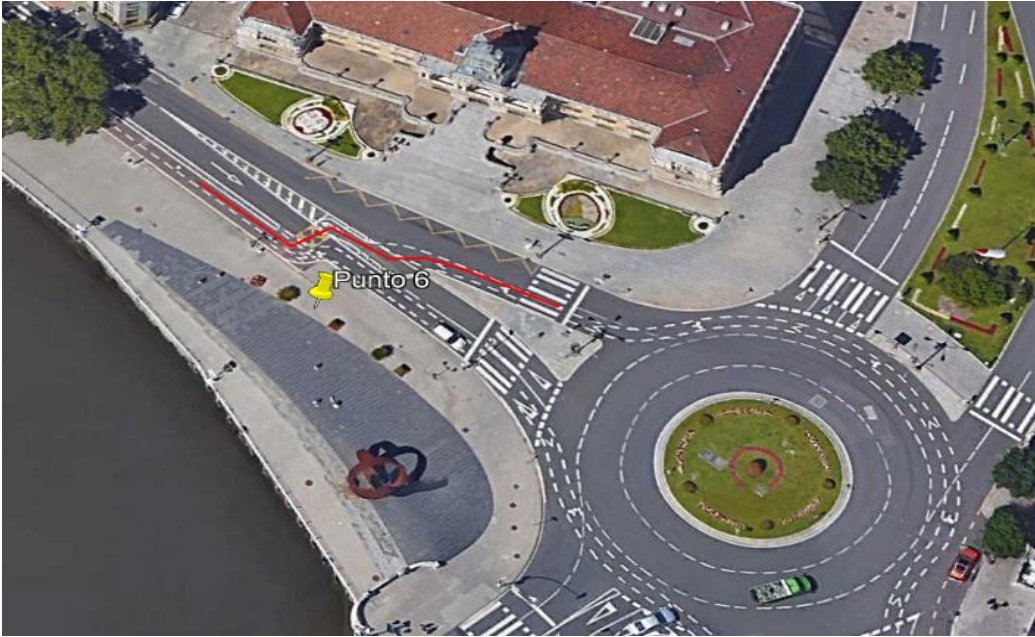
5 Udaletxe aurreko igarobidea

- Txirrindulariak, ezinbestez, ezkerraldeetik zirkulatu behar du.
- Txirrindulariak irlatxo batena sartu behar da nahitaez, autoentzako bi erreia artean geratuz.
- Irlatxoan txirrindulariak bidea eman behar du, bi erreia artean dagoela.
- Txirrindulariak ibilgailu motordunentzako erreia zeharkatu behar du.
- $43^{\circ}15'50.08''$ N / $2^{\circ}55'25.725''$ O

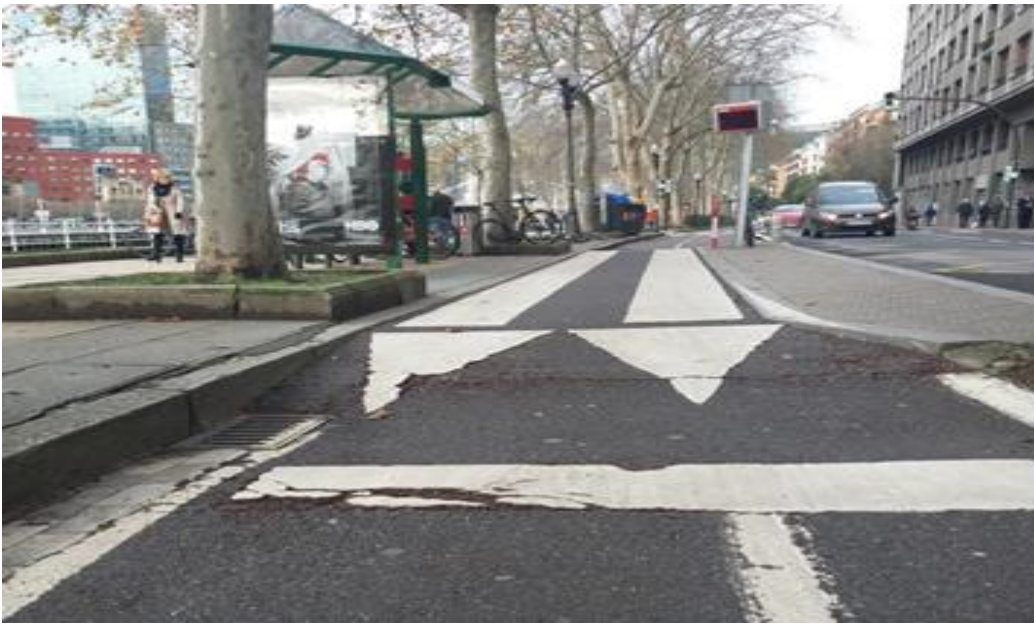
6.1 Udaletxearen aurreko geltokia

- Zuhaitzen sustraiak kaltetutako zorua.
- Markesina aurrean igarotzean bidegorria estutu egiten da.
- Tarte hori autobusetik jaisten diren oinezkoekin partekatu behar da.
- 43°15'52.04" N / 2°55'28.57" O

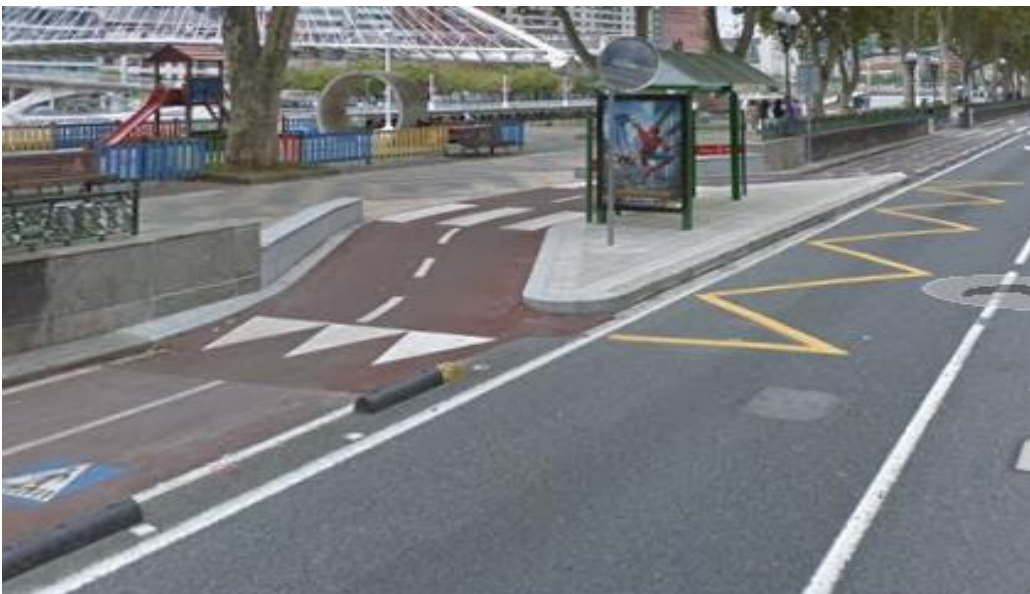
6.2 Zubi Zuri zubiaren ondoko autobus geltokia

- Markesinak ikustea oztopatzen du bihurgunean.
- Tarte hori autobusetik jaisten diren oinezkoekin partekatu behar da.
- 43°15'58.91" N / 2°55'36.42" O

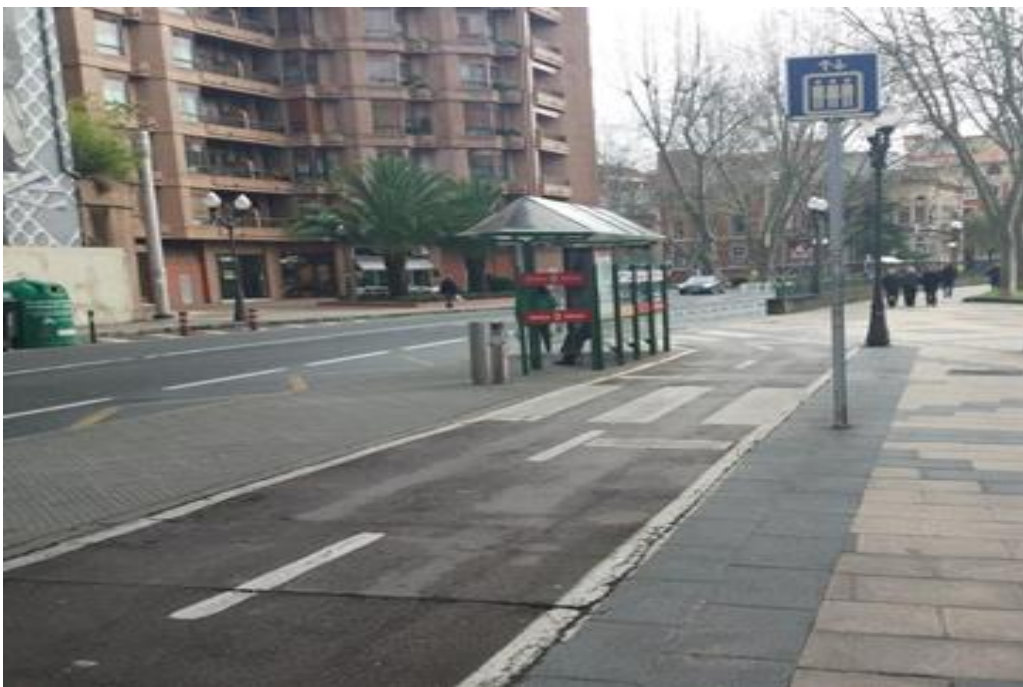
6.3 Autobus geltokia Salbeko zubiaren azpian

- Markesinak ikustea oztopatzen du bihurgunean.
- Tarte hori autobusetik jaisten diren oinezkoekin partekatu behar da.
- $43^{\circ}16'10.72''$ N / $2^{\circ}55'53.41''$ O

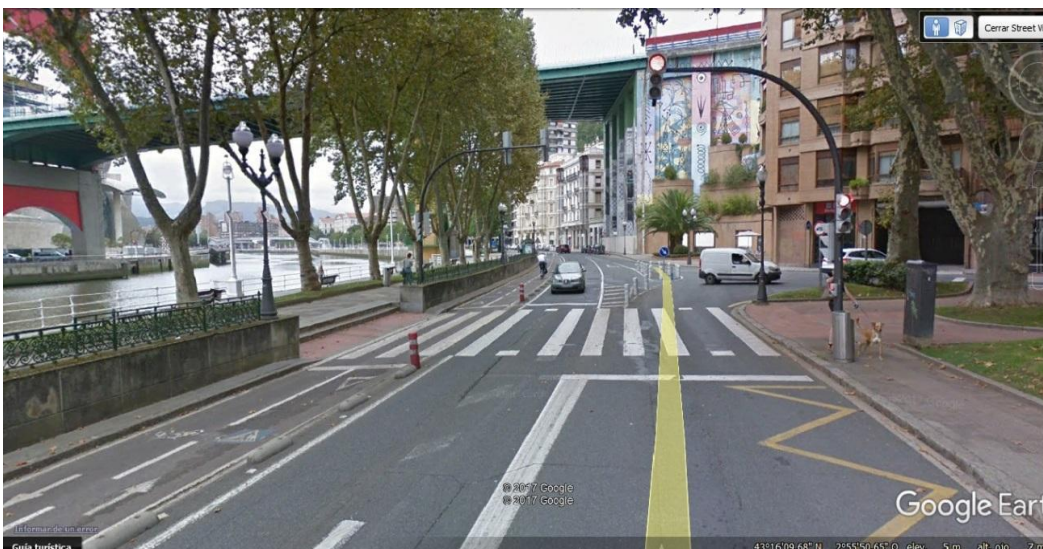
6.4 Semafororik gabeko tartea

- Bidegorriarentzako semafororik gabeko tartea
- $43^{\circ}16'09.19''$ N / $2^{\circ}55'49.93''$ O

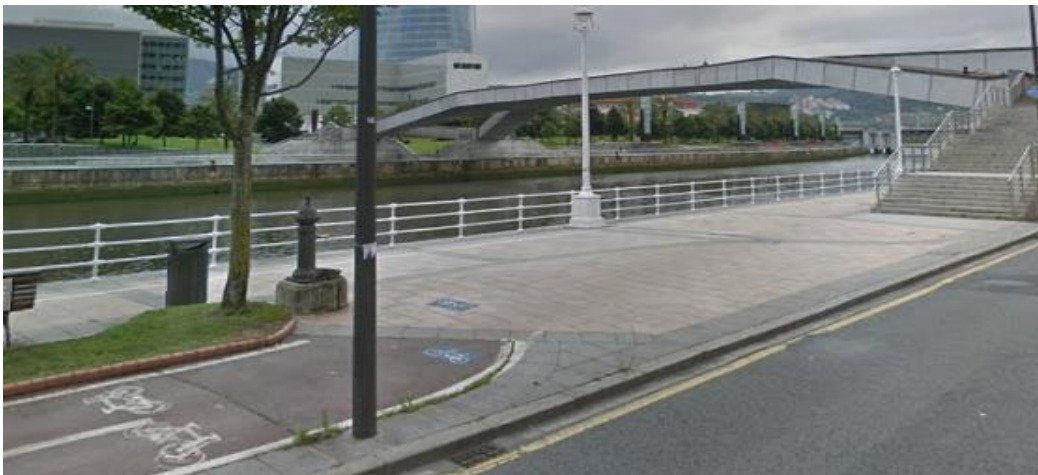
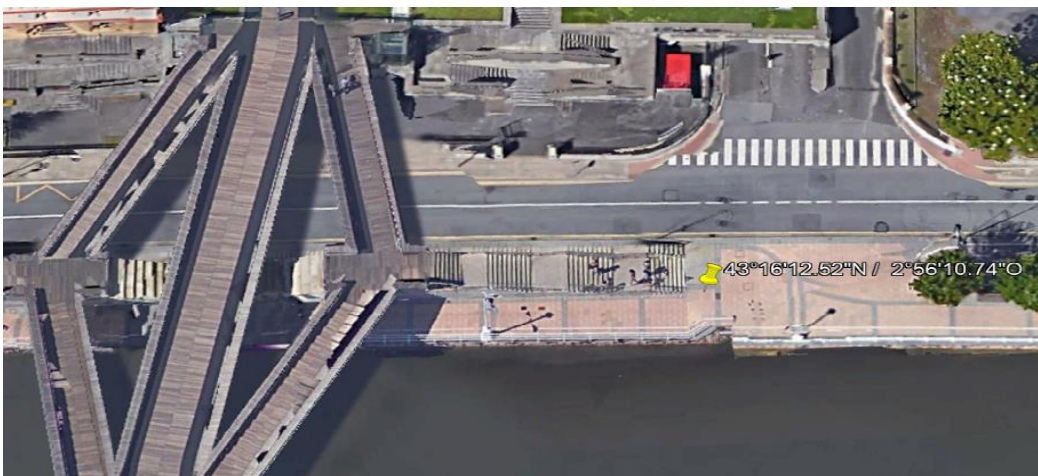
7 Pedro Arrupe zubiko tartea

- Txirrindulariek eta oinezkoek espazioa partekatu behar dute.
- Zubi azpiko tartean txirrindulariek eta oinezkoek tarte bat partekatu behar dute; horrek nahasmena sortzen du.
- Zoruan dauden seinaleek ez dute argi azaltzen nondik joan behar den.
- Txirrindulariak eskuinaldetik zirkulatu behar du, erortzeko arriskua dago ukabileko goma hormarekin harrapatzeagatik.
- 43°16'12.39" N / 2°56'10.63" O

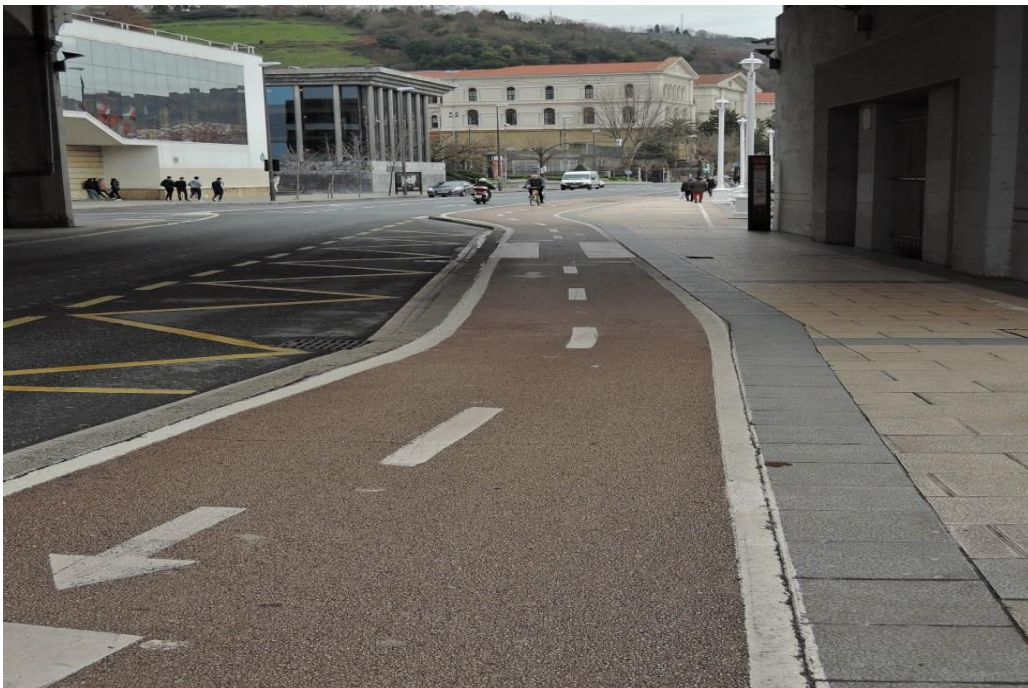
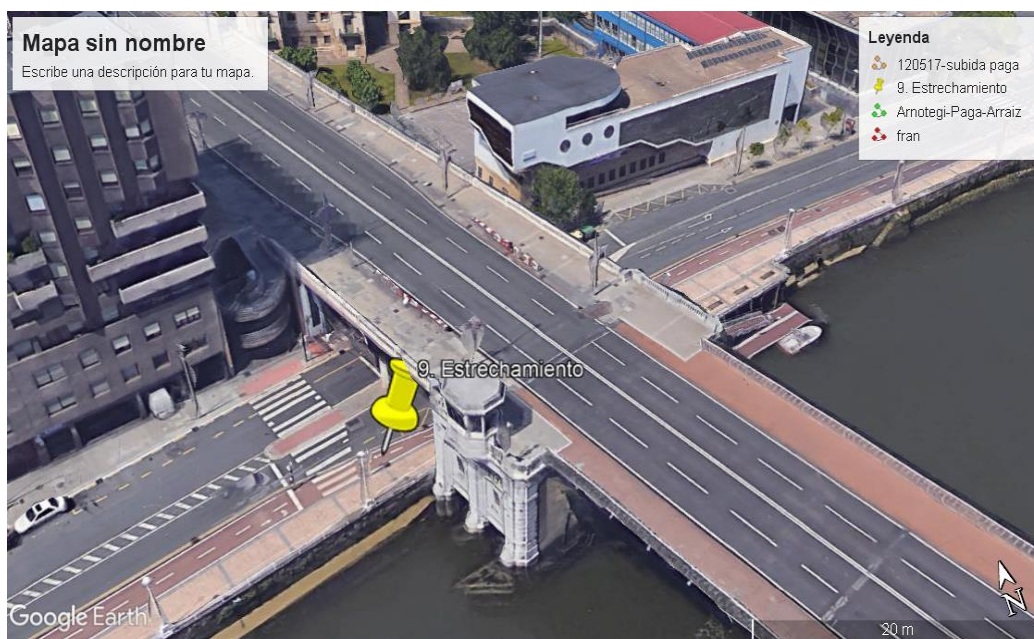
8 Deustuko zubiaren azpiko estugunea

- Txirrindulariak igarobide estu batetik joan behar du.
- Kontrako norabidean datozen txirrindulariekin elkartzen bada oreka galtzeko arriskua egon daiteke.
- Ezin dira bi txirrindulari pasatu aldi berean kontrako norabidean.
- Oinezkoentzako zebrabidea eta autobus geltokia bidegorria estutzen den tokian daude.
- $43^{\circ}16'11.02''N / 2^{\circ}56'27.42''O$

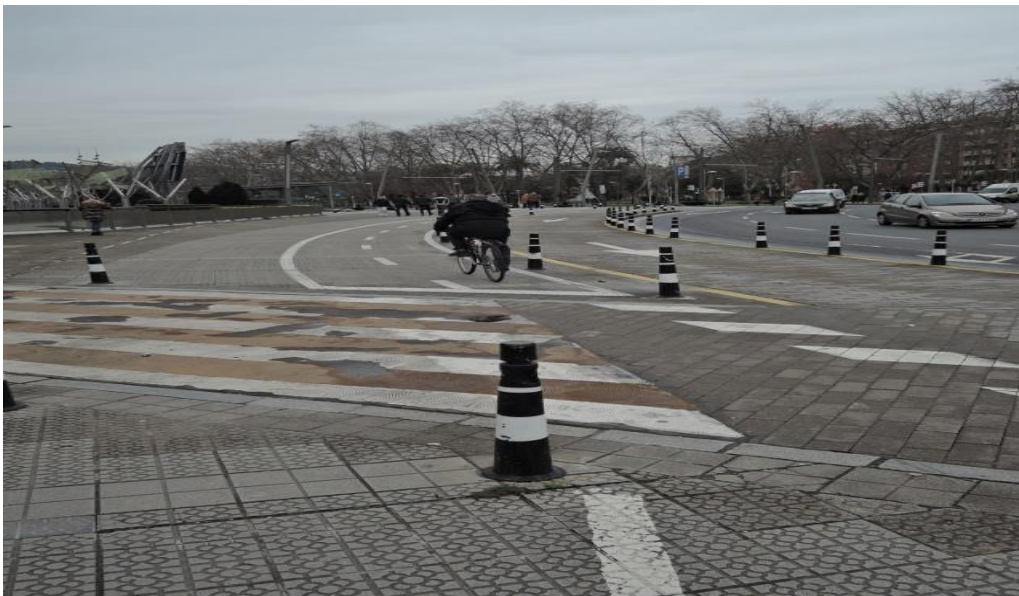
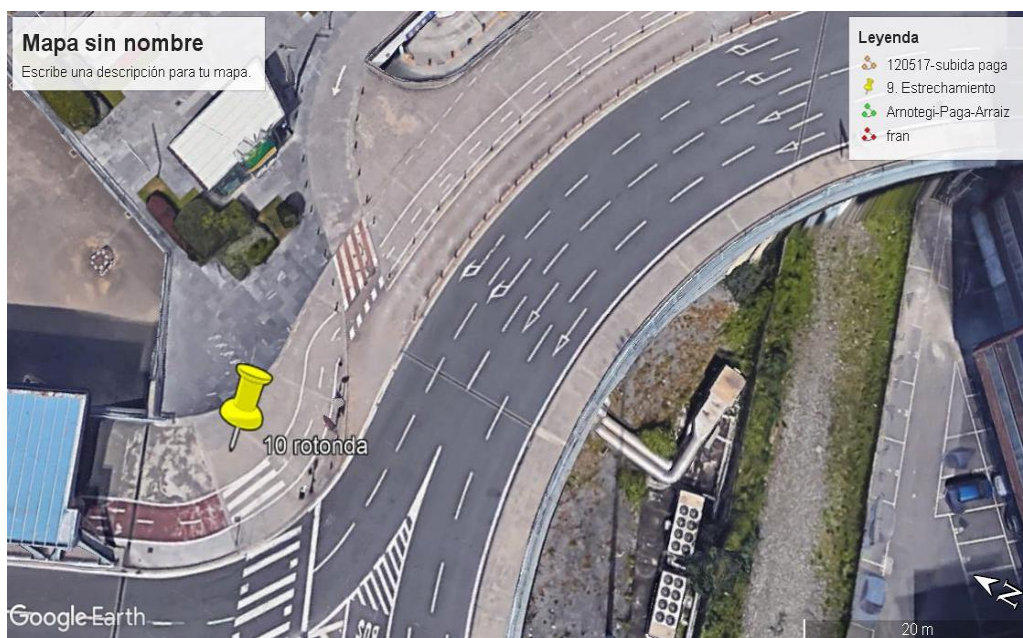
9 Euskalduna zubiko piboteak

- Garajearen irteerak bidegorria zeharkatzen du.
- Bidegorria ez dago gorriz pintatuta eta burdinazko pibote arriskutsuek mugatzen dute.
- Bidegorria oinezkoentzako espaloian sartzen da.
- $43^{\circ}15'59.44''N / 2^{\circ}56'44.69''O$

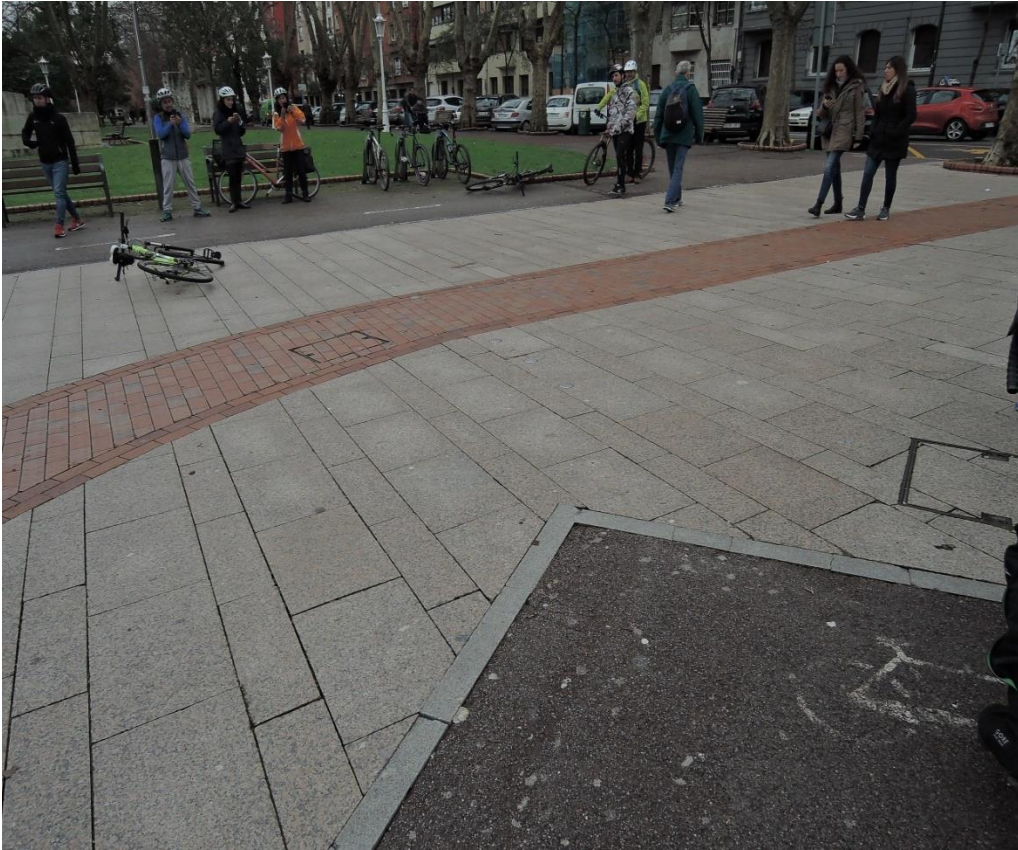
10 Casilda Iturrizar parkea

- Bidegorriak espaloia zeharkatzen du eta oinezkoentzako bidea inbaditzen du.
- Bidegorria bat-batean bukatzen da.
- $43^{\circ}15'57.10''N / 2^{\circ}56'40.74''O$

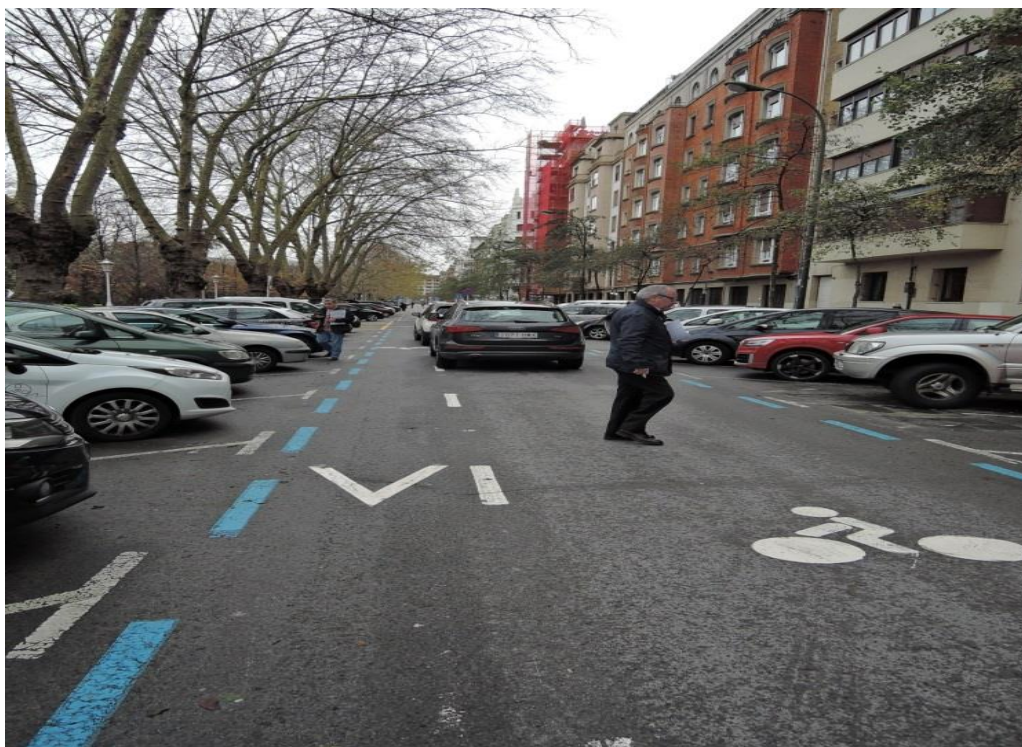
11 Norabide biko seinaleztapena (K/ Jose Anselmo)

- Norabide biko seinaleztapena estuegia da kalearen kontrako norabidean doazen txirrindularientzat.
- Bidegorriaren eta aparkatuta dauden autoen arteko segurtasunezko gutxieneko distantzia nahikorik ez.
- $43^{\circ}15'54.87''N / 2^{\circ}56'34.68''O$

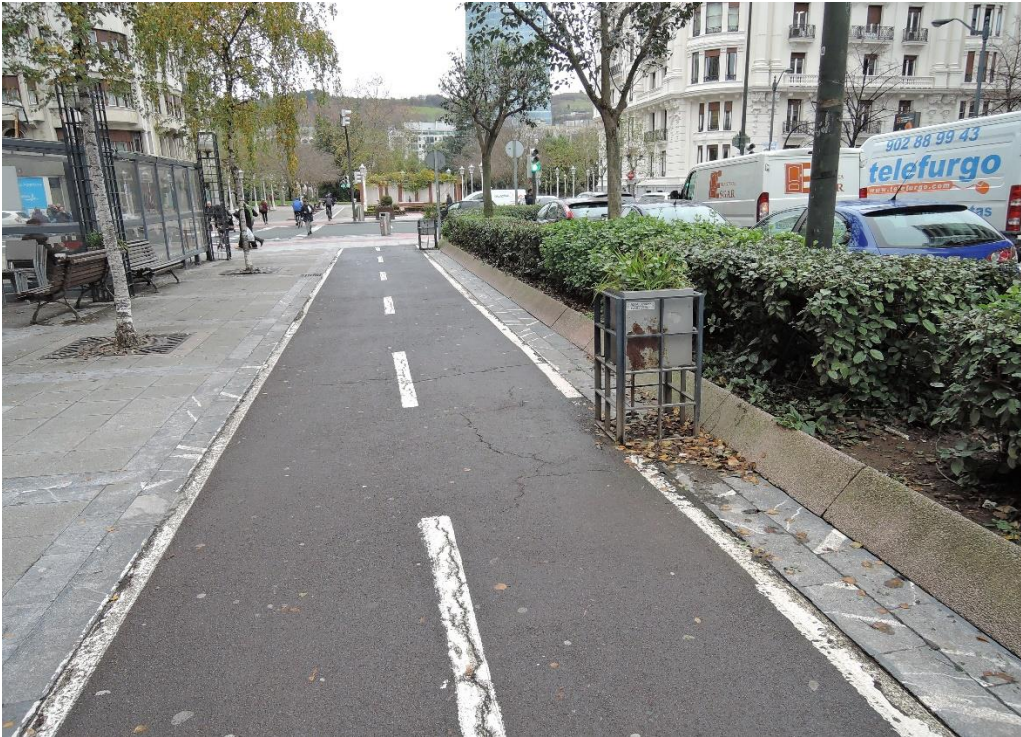
12.1 Lorontziak alboetan

- Bidegorriaren eskuinaldean lorontziak daude, horrek beste txirindulari batzuk aurreratzea eragozten du. Lorontziarekin talka egiteko arrisku handia dago; gainera, lorontzia bizikletaren heldulekuaren altueran gelditzen da zenbait bizikletaren kasuan; horrek eroriko bat egoteko arriskua handitzen du.
- $43^{\circ}15'51.23''\text{N} / 2^{\circ}56'36.30''\text{O}$

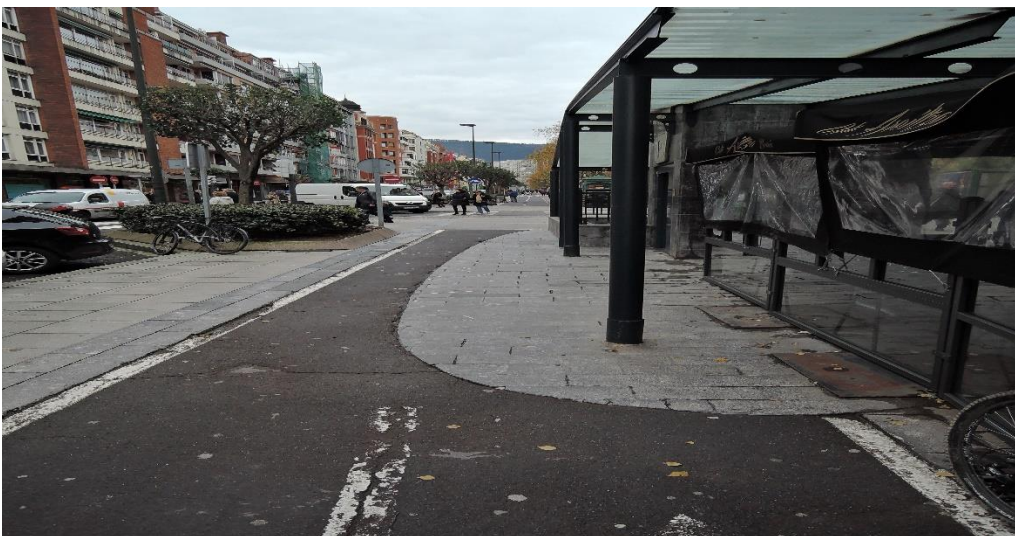
12.2 Oztopo arkitektonikoak

- Oztopo arkitektonikoek bidegorria inbaditzen dute eta zentimetro gutxi batzuk gelditzen dira bertatik igarotzeko. Aldi berean ezin dira bi bizikleta gurutzatu tarte horretan. Gainera, Haba batzuk daude bidegorriaren erdi-erdian.
- $43^{\circ}15'51.23''\text{N} / 2^{\circ}56'36.30''\text{O}$

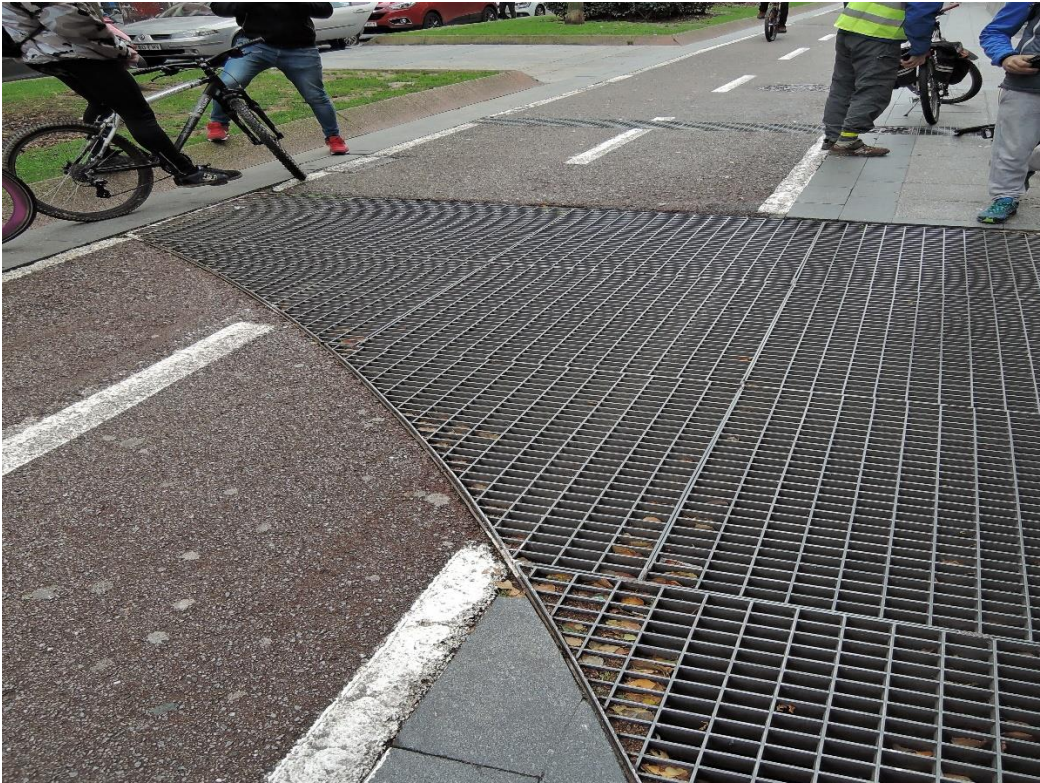
12.3 Burdinsarea

- Bidegorriaren erdi-erdian burdinsare bat dago; are gehiago, bidegorriaren parte bat da. Burdinsarea arriskutsua da euria egiten duenean, labainkorra baita eta talkak edo istripuak sorraraz ditzake.
- $43^{\circ}15'51.23''\text{N}$ / $2^{\circ}56'36.30''\text{O}$

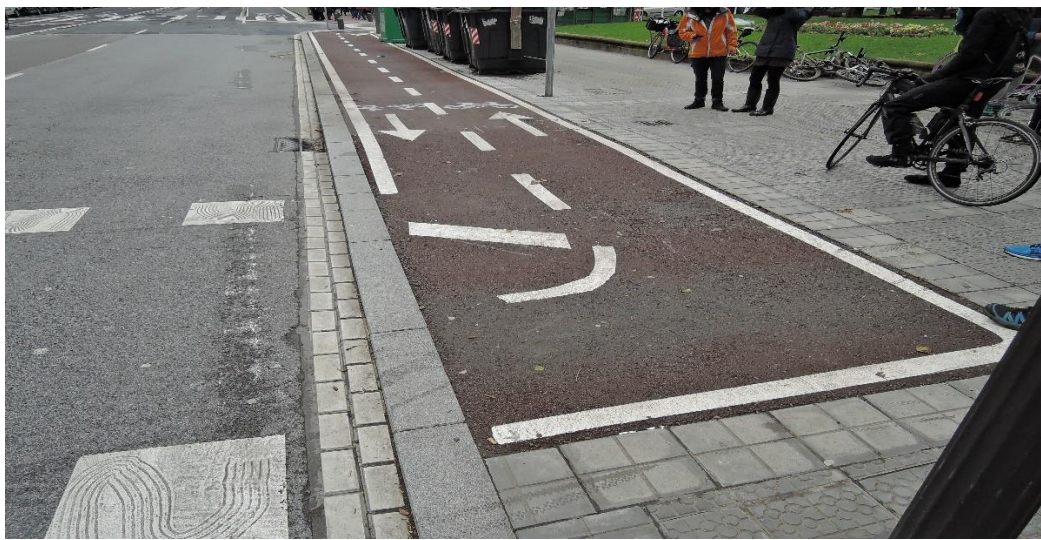
13.1 Bat-bateko bihurgunea.

- Bidegorrian bat-bateko bihurgune bat dago. Ezin dira eskuleku zabaleko bi bizikleta gurutzatu. Gainera, askotan, zabor-edukiontziek bidegorria inbaditzen dute.
- 43°15'27.67 N / 2°56'38.50 O

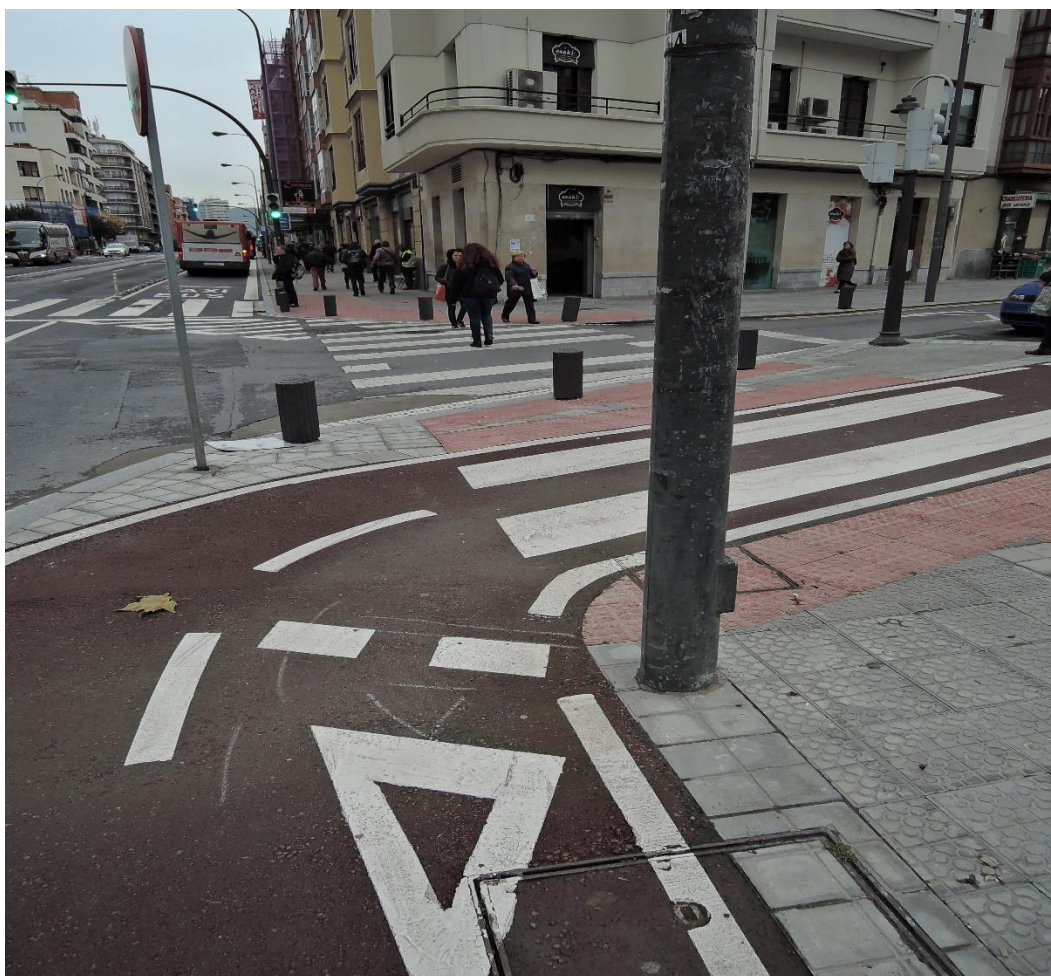
13.3 Kaleko argia bihurgunearen ondo-ondoan

- Bihurgunean kaleko argi bat dago, talka egiteko arrisku handia dago, beraz.
- 43°15'27.67 N / 2°56'38.50 O

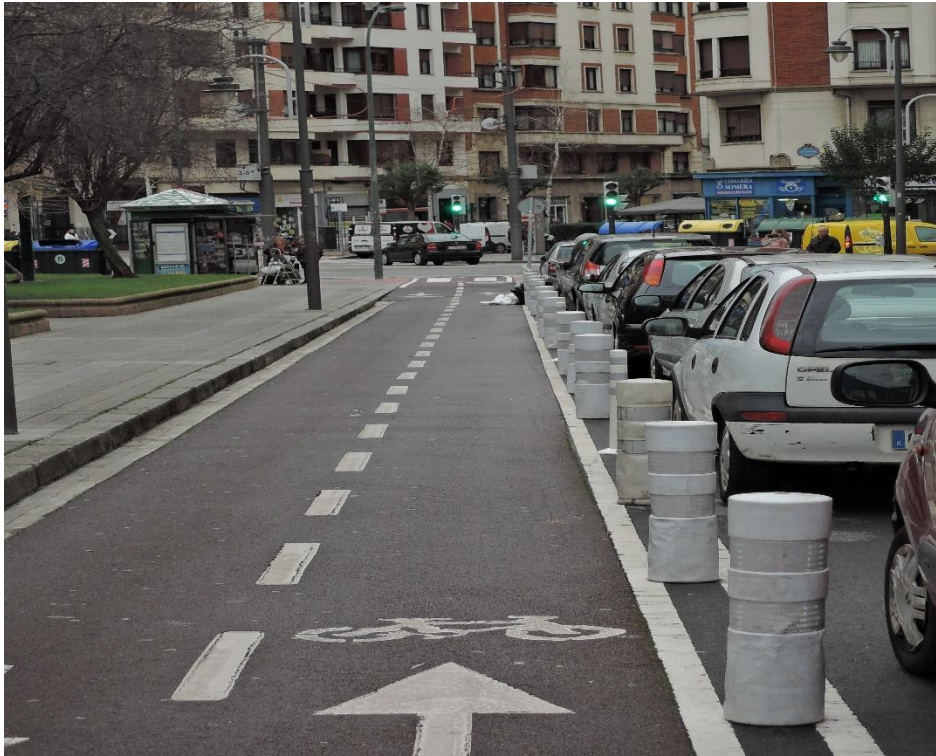
14.1 Piboteak bidegorriaren ondoan

- Tarte honetan piboteak daude bidegorriaren ondoan eta hurbilegi daude; hortaz, talka egiteko arriskua dago. Halaber, autoak bidegorritik oso hurbil daude; ondorioz, autoko atea zabalduz gero, baliteke istripu bat gertatzea.
- 43°15'25.87" N / 2°56'36.62" O

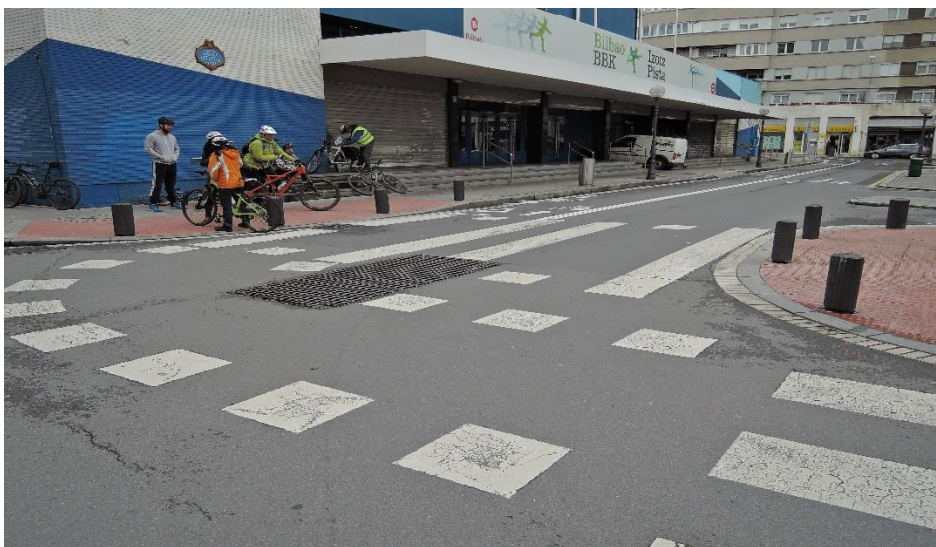
14.2 Bihurgunea errepidean.

- Tarte honetan bihurgune itxia dago bidegurutzearen erdian, bi zebrabide eta burdin-sare labankor bat, denak aldi berean. Elementu gehiegi dira hain espazio-tarte laburrean.
- 43°15'25.87" N / 2°56'36.62" O

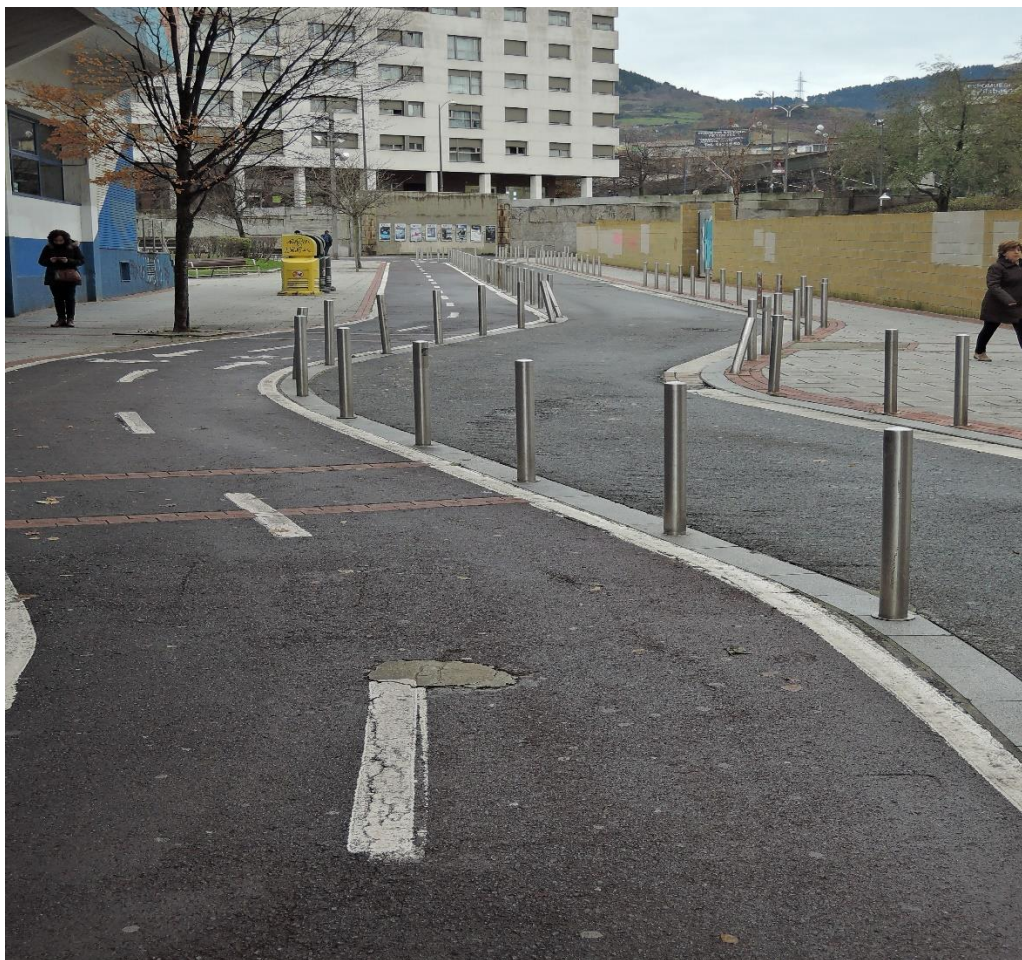
14.3 Piboteak bidegorriaren ondoan

- Piboteak daude bidegorriaren ondoan. Metalikoak izatea eta formaren arriskuak istripuaren larritasuna areagotzen dute dira eroriko bat edo talka bat baldin badago.
- $43^{\circ}15'23.03''$ N / $2^{\circ}56'37.90''$ O
