Informe del estado de bidegorri en Bilbao

20/12/2017

INFORME DEL ESTADO DEL BIDEGORRI EN BILBAO

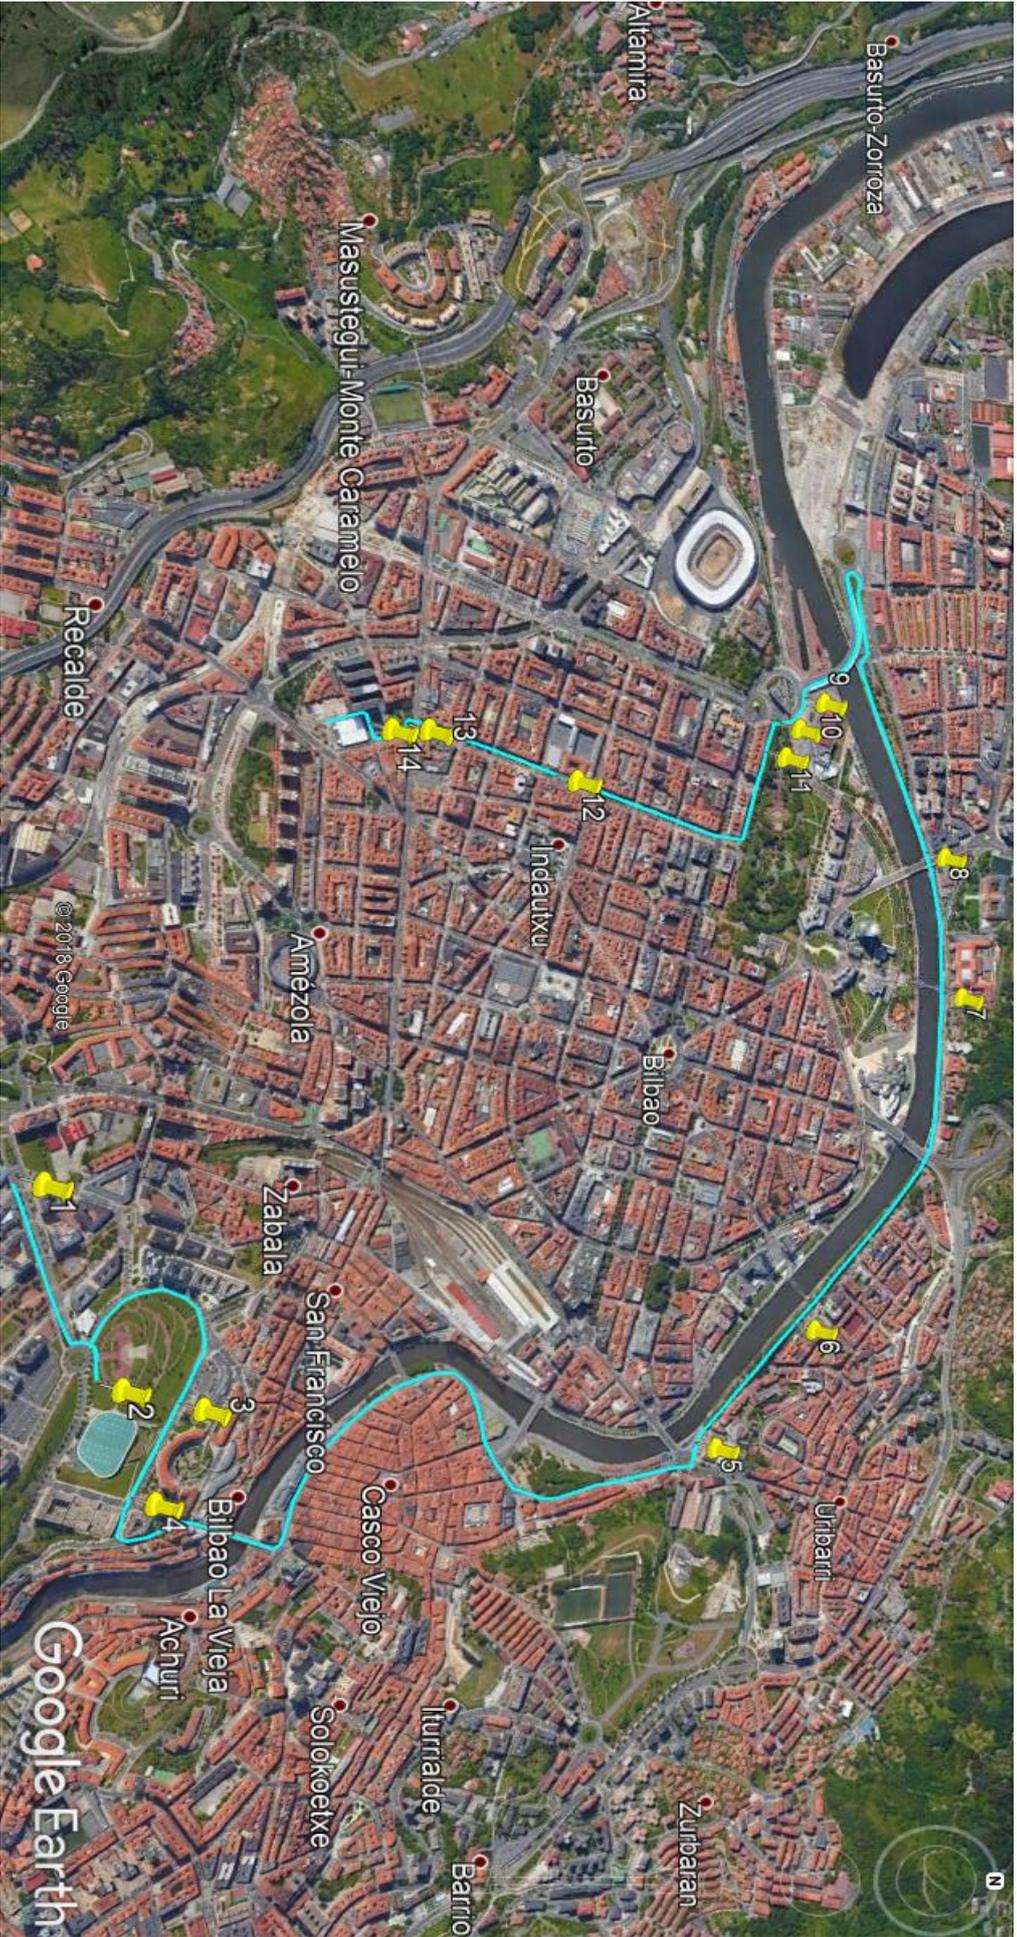
- 1. Fin de bidegorri. San Adrián-Miribilla.**
- 2. Fin abrupto. Parque Miribilla.**
- 3. Bidegorri estrecho y con bordillo. C/Mina San Luis.**
- 4. Fin de Stop. C/ Mina San Luis**
- 5. Tramo del Ayuntamiento.**
- 6. Tramo Campo Volantín.**
- 7. Tramo Puente de Pedro Arrupe.**
- 8. Estrechamiento bajo el puente de Deusto.**
- 9. Pivotes Puente Euskalduna.**
- 10. Parque de Doña Casilda.**
- 11. Señalización doble sentido bicicleta en calle José Anselmo.**
- 12. Calle Doctor Areilza.**
- 13. Calle autonomía (Parque La Casilla)**
- 14. Alrededores del Pabellón de la Casilla**
